Katilo techninio patikrinimo aktas
Nr. 20240515/15

Techn. Nr.:	K-3	Akto išrašymo data:	2024.05.15	Techn. Patikr. data:	2024.05.14
Identifikavimo kodas:	KA-01-00361 (IV)	Lokacija:	NPG; ŠE; EŠEG; K-3;

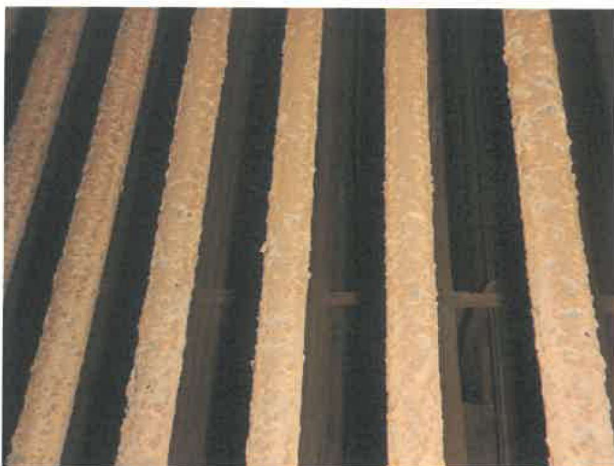
Foto Nr.31

Patikrinimo rezultatai			
Nr.	Tikrinamas objektas	Patikrinimo rezultatai	Rekomendacijos
17	Seperacinis būgnas; Vidaus įrenginiai		
22	Ekonomaizerio paketai; Išorinė paketo elementų būklė	Ekonomaizerio paketų vamzdžiai apsinešę pelenų sluoksniu apie 5 mm..(Žiūr. foto Nr.31 ir Nr.32)	Nuo ekonomaizerio paketų nuvalyti pelenų sluoksnį.
28	Garų perkaitintuvas; Išorinė paketo elementų būklė	1. Nestatant pastolių atlikta konvektyvinių garų perkaitintojų KPP-1, KPP-2, KPP-3, KPP-4 apžiūra, kurios metu nustatyta, kad paketų vamzdžiai apsinešę pelenų sluoksniu apie 5 mm..(Žiūr. foto Nr.33+37) 2. Nestatant pastolių, per landos angas atlikta širminių garų perkaitintojų apžiūra, kurios metu nustatyta, kad paketų vamzdžiai apsinešę pelenų sluoksniu (Žiūr. foto Nr.38+39)	Nuo konvektyvinių ir širminių garų perkaitintuvų paketų nuvalyti pelenų sluoksnį.
45	Katilo kuryklos ekranai	Kuryklos ekranai apsinešę nežymiu juodos spalvos sluoksniu. (Žiūr. Foto Nr.40 ir Nr.41)

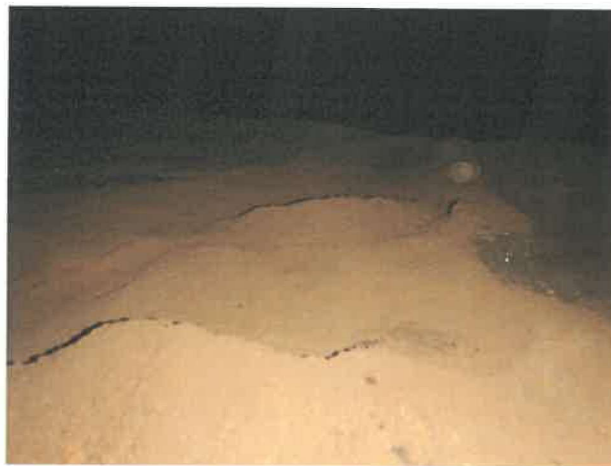
Foto Nr.45

46	Kiti tyrimai	2. Perejimo dūmtakyje po KPP-3 pelenų ir dulkių nuosėdos apie 100 mm. (Žiūr. Foto Nr.45+46) 3. Šaterio pade daug šiukšlių, vatos liekanų ir kitų nereikalingų daiktų. (Žiūr. Foto Nr.47+50) 5. Karštoje dėžėje pelenų ir dulkių liekanos. (Žiūr. Foto Nr.55+56)	2. Perėjimo dūmtakyje pašalinti pelenų ir dulkių nuosėdas. 3. Šateryje pašalinti nereikalingus daiktus ir šiukšles. 5. Karštoje dėžėje išvalyti pelenų ir dulkių liekanos.
