Statinio apžiūros aktas

Nr. (7.3-4) - 20260106/12

Statinio adresas - NPG; GP-2; 12 KVARTALAS; Apšvietimo bokštai

Apžiūros tikslas - įvertinti apšvietimo bokštų būklę

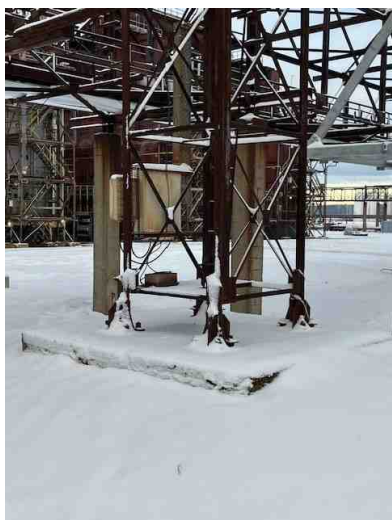
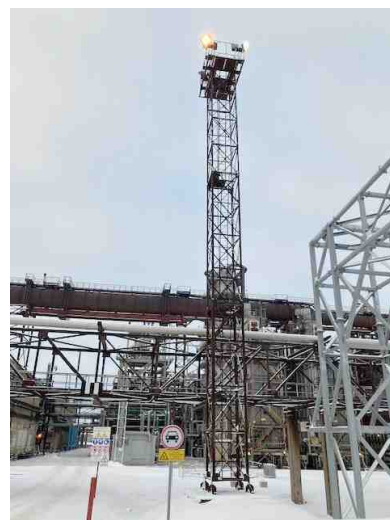
Nuotraukos prie techninio patikrinimo punkto Nr. AB-2/1

Apžiūros rezultatai			
Nr.	Konstruktivas	Pastebėti defektai, deformacijos, gedimai	Rekomenduojami darbai defektams pašalinti
AB-2/1	Apšvietimo bokštai	Apšvietimo bokštas AB-2/1 (10 kelias. Įvažiavimas taro TPP-64/ KR-601/2) Bokšto antikorozinė danga visiškai sunykusi, metalo paviršius aprūdijęs. Nėra kontraveržlių. Bokštas padėtas ant metalo kampuočio. Pamatas aptrupėjęs	-bokštą demontuoti/ sumontuoti- 2,8t; -rifliuoto viršutinė metalo aikštelę pakeisti į cinkuotas groteles– 12m²; -pervirinti sujungimo nekokybiškas siūles, pašalinti virinimo broką ir pan.- 10 % viso kiekio; -dažomo bokšto paviršiaus plotas~ 50m²/t - 140m²; -paruošti metalo k-jų, kopėčių, aikštelių, ankerinių varžtų paviršius iki SA2½ švarumo klasės- 140m²; -padengti 140m² išorine dažymo sistema: I- as sluoksnis ≥120µm Interseal 670HS; II- as sluoksnis ≥60µm Interthane 990 RAL 7035; -bokšto vertikalumą išstatyti 0,002H (m). Pateikti išpildomąją geodezinę nuotrauką; -po bokšto vertikalumo reguliavimo, užsukti konveržles, visą pamato antpolio (rostverko) paviršių nuvalyti ir užbetonuoti, kad uždengtų ankerinius varžtus su nuolydžiu į kraštus ≥2.5 proc.- 1,9m³; -pritvirtinti ir nudažyti įžeminimo juostą; -betono ir bokšto rėmo lietimosi siūles užhermetinti.

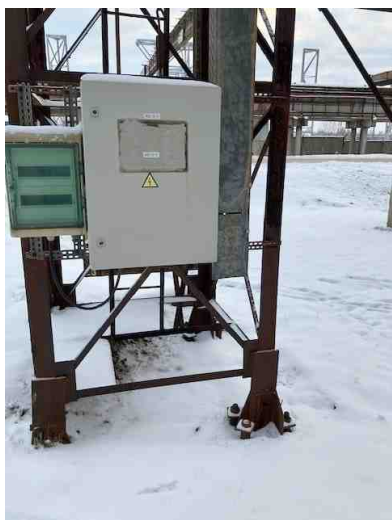
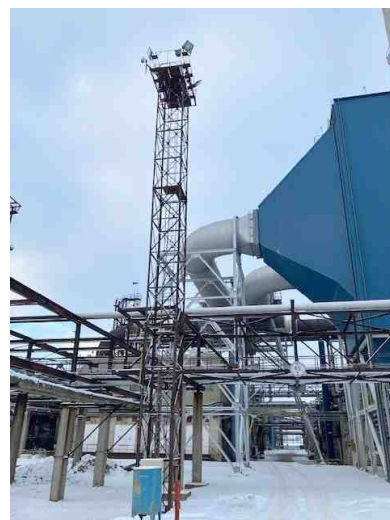
Nuotraukos prie techninio patikrinimo punkto Nr. AB-3/1

AB-3/1	Apšvietimo bokštai	Apšvietimo bokštas AB-2/1 (10 kelias. Įvažiavimas taro TPP-64/ KR-601/2) Bokšto antikorozinė danga visiškai sunykusi, metalo paviršius aprūdijęs. Nėra kontraveržlių. Bokštas padėtas ant metalo kampuočio. Pamatas aptrupėjęs	-bokštą demontuoti/ sumontuoti- 2,8t; -rifliuoto viršutinė metalo aikštelę pakeisti į cinkuotas groteles– 12m²; -pervirinti sujungimo nekokybiškas siūles, pašalinti virinimo broką ir pan.- 10 % viso kiekio; -dažomo bokšto paviršiaus plotas~ 50m²/t - 140m²; -paruošti metalo k-jų, kopėčių, aikštelių, ankerinių varžtų paviršius iki SA2½ švarumo klasės- 140m²; -padengti 140m² išorine dažymo sistema: I- as sluoksnis ≥120µm Interseal 670HS; II- as sluoksnis ≥60µm Interthane 990 RAL 7035; -bokšto vertikalumą išstatyti 0,002H (m). Pateikti išpildomąją geodezinę nuotrauką; -po bokšto vertikalumo reguliavimo, užsukti konveržles, visą pamato antpolio (rostverko) paviršių nuvalyti ir užbetonuoti, kad uždengtų ankerinius varžtus su nuolydžiu į kraštus ≥2.5 proc.- 1,9m³; -pritvirtinti ir nudažyti įžeminimo juostą; -betono ir bokšto rėmo lietimosi siūles užhermetinti.

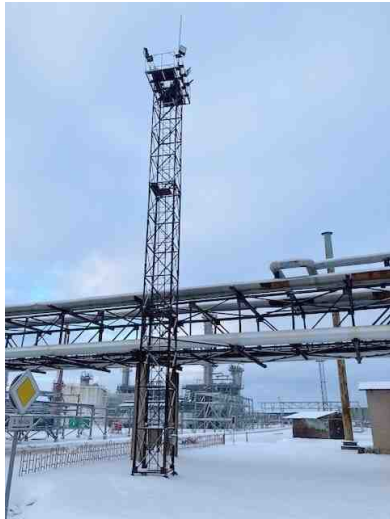
Nuotraukos prie techninio patikrinimo punkto Nr. AB-4/1

Apžiūros rezultatai			
Nr.	Konstruktyvas	Pastebėti defektai, deformacijos, gedimai	Rekomenduojami darbai defektams pašalinti
AB-4/1	Apšvietimo bokštai	Apšvietimo bokštas AB-2/1 (10 kelias. Įvažiavimas taro TPP-64/ KR-601/2) Bokšto antikorozinė danga visiškai sunykusi, metalo paviršius aprūdijęs. Nėra kontraveržlių. Bokštas padėtas ant metalo kampuočio. Pamatas aprūpėjęs	<ul style="list-style-type: none"> -bokštą demontuoti/ sumontuoti- 2,8t; -rifliuoto viršutinė metalo aikštelę pakeisti į cinkuotas groteles– 12m²; -pervirinti sujungimo nekokybiškas siūles, pašalinti virinimo broką ir pan.- 10 % viso kiekio; -dažomo bokšto paviršiaus plotas~ 50m²/t - 140m²; -paruošti metalo k-jų, kopėčių, aikštelių, ankerinių varžtų paviršius iki SA2½ švarumo klasės- 140m²; -padengti 140m² išorine dažymo sistema: I- as sluoksnis ≥120µm Interseal 670HS; II- as sluoksnis ≥60µm Interthane 990 RAL 7035; -bokšto vertikalumą išstatyti 0,002H (m). Pateikti išpildomąją geodezinę nuotrauką; -po bokšto vertikalumo reguliavimo, užsukti kontrveržles, visą pamato antpolio (rostverko) paviršių nuvalyti ir užbetonuoti, kad uždengtų ankerinius varžtus su nuolydžiu į kraštus i≥2.5 proc.- 1,9m³; -pritvirtinti ir nudažyti įžeminimo juostą; -betono ir bokšto rėmo lietimosi siūles užhermetinti.
