**AB “ORLEN LIETUVA” SGI-1 DŪMTRAUKIO H-114M IŠORĖS
TECHNINĖS BŪKLĖS ĮVERTINIMO
DEFEKTINIS AKTAS**

DEFEKTINIS AKTAS NR.2026/01

Statinys/Objektas: SGĮ-1 mūrinis dūmtraukis H-114m

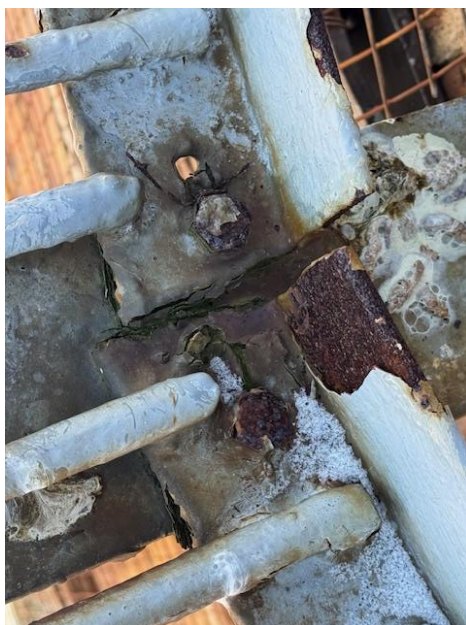
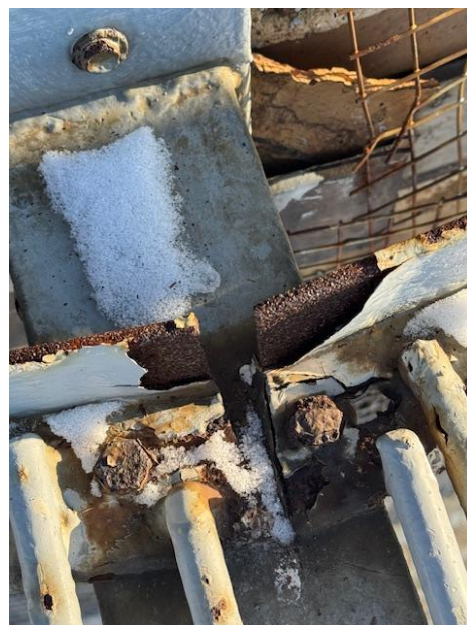
21 nuotrauka

<p>atitrūkusios, nes nurūdiję tvirtinimo varžtai. Netvarkomos konstrukcijos gali nukristi žemyn (žr. 21 ir 22 nuotraukas).</p> <p>7. Aptarnavimo aikštelių, lipynių bei jų aptvėrimų metalinių konstrukcijų antikorozinis padengimas suiręs iki 70 - 80% (žr. 21 ÷ 27 nuotraukas).</p>	<p>7. Nuplauti ir nuvalyti metalo konstrukcijas nuo rūdžių bei kitų apnašų ir padengti dažymo sistema skirta ne žemesnei kaip C3 aplinkos koroziškumo kategorijai pagal LST EN 12944-2:2000 – 360 m².</p>
--	--
