Wykonanie ekspertyzy dla zbiorników
ZP-1,ZP-2,ZP-4,ZP-5,ZB-16

ZBIORNIK ZP-1

1. Ekspertyza nr EZ/05/02/2026
2. Sprawozdanie z badań ultradźwiękowych grubości nr UTT/06/02/2026
3. Dokumentacja fotograficzna

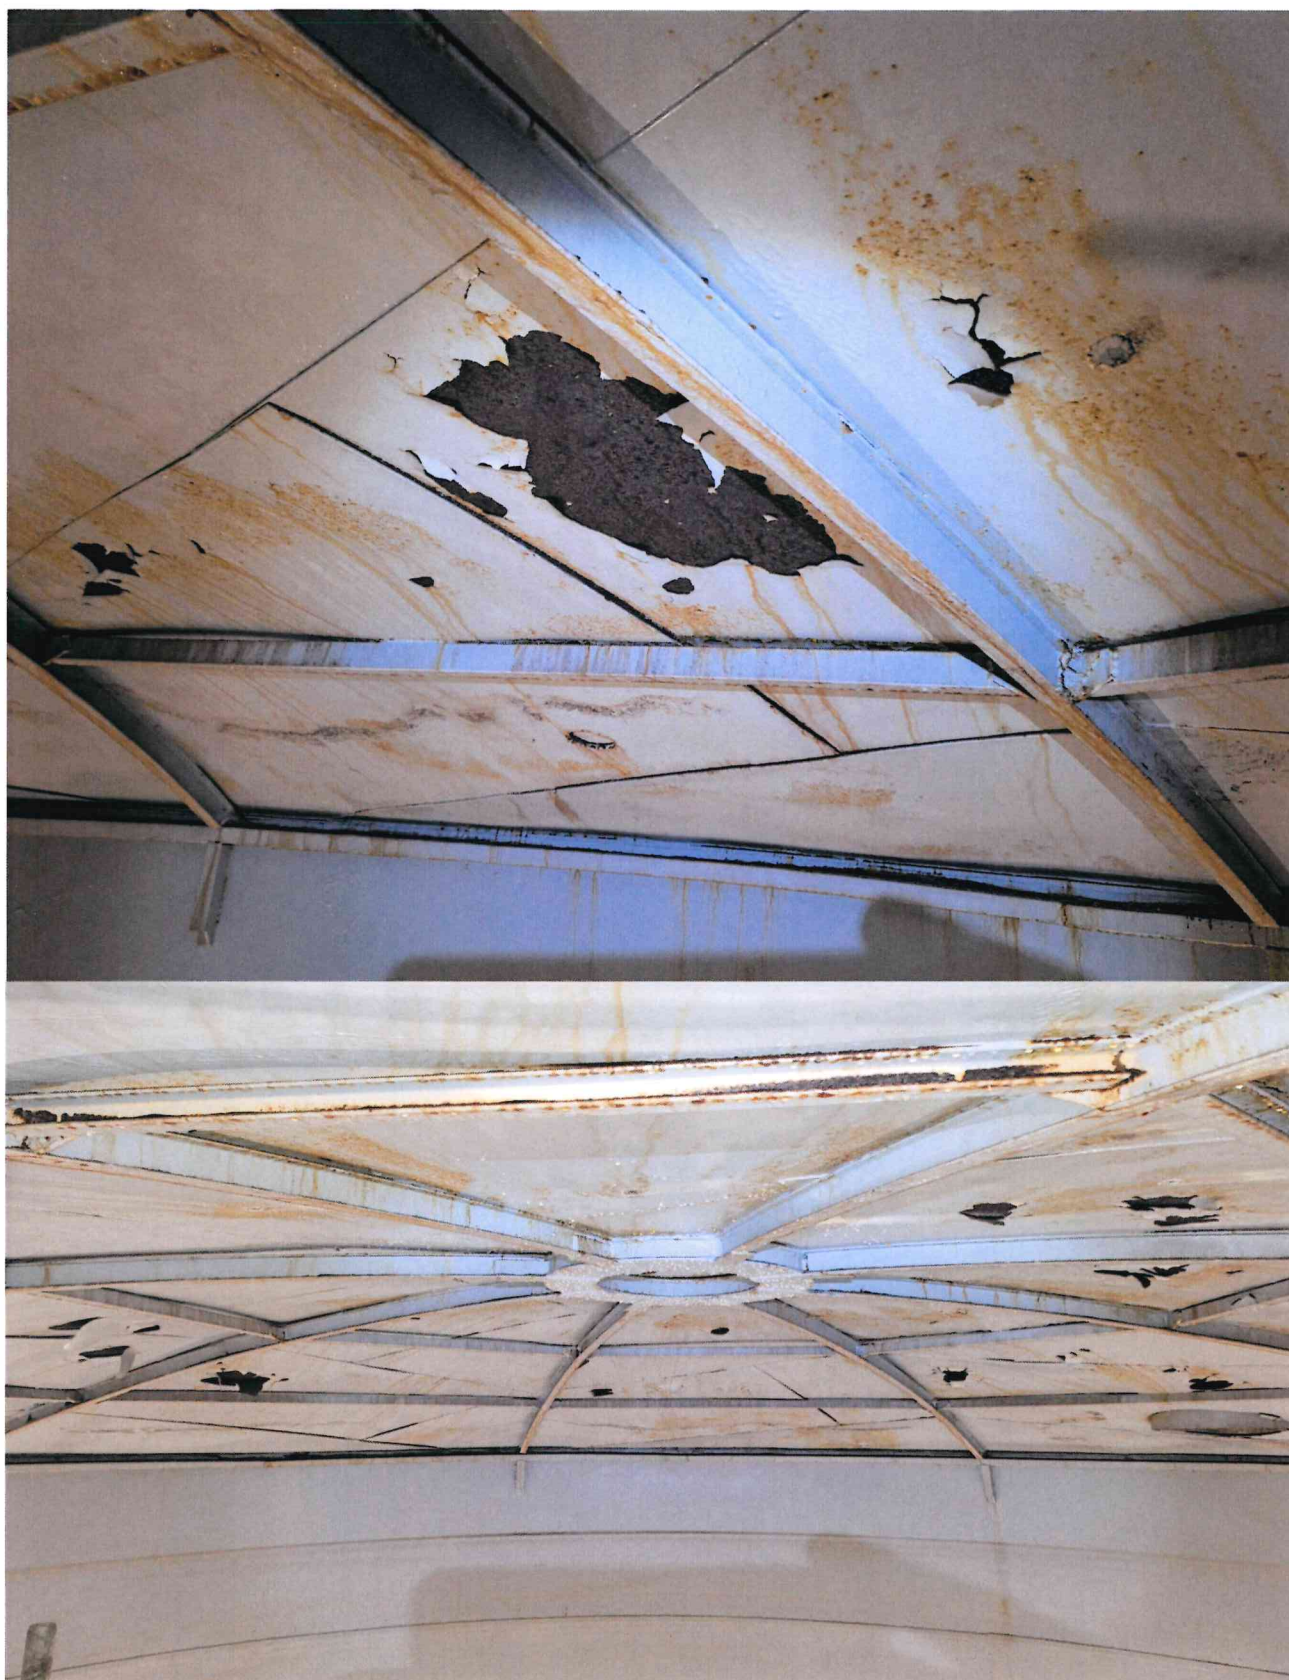
Zdjęcie nr 2

Na powierzchni wewnętrznej dachu występuje korozja powierzchniowa stali, o charakterze równomiernym, miejscami punktowym (zdjęcie nr 2). Zjawisko to ogranicza się do warstwy powierzchniowej materiału i nie powoduje istotnego ubytku przekroju elementów konstrukcyjnych. Brak oznak korozji wżerowej lub perforacyjnej.

7.	Dno zbiornika	1	3,46 ÷ 4,33	-	-	-
8.	Dach zbiornika	1	2,87 ÷ 3,70	Zdjęcie nr 2,4	Uszkodzenie powłoki antykorozyjnej, korozja powierzchniowa	-

2. Zaleca się całkowite usunięcie powłoki antykorozyjnej poprzez piaskowanie strumieniowo-ścierne do stopnia czystości co najmniej Sa 2½, zgodnie z normą PN-ISO 8501-1.
Fragmenty przyspawanych uchwytów konstrukcyjnych należy usunąć poprzez ich wycięcie.

3. Wykonanie powłok antykorozyjnych dostosowanych do rodzaju medium przechowywanego w zbiorniku, charakteryzujących się odpowiednią odpornością chemiczną i mechaniczną, w celu ograniczenia lub zahamowania postępu korozji powierzchniowej stali. Powłoki powinny być dobrane zgodnie z normą PN-EN ISO 12944, z uwzględnieniem klasy korozyjności środowiska wewnętrznego i zewnętrznego zbiornika oraz przewidywanego okresu użytkowania.

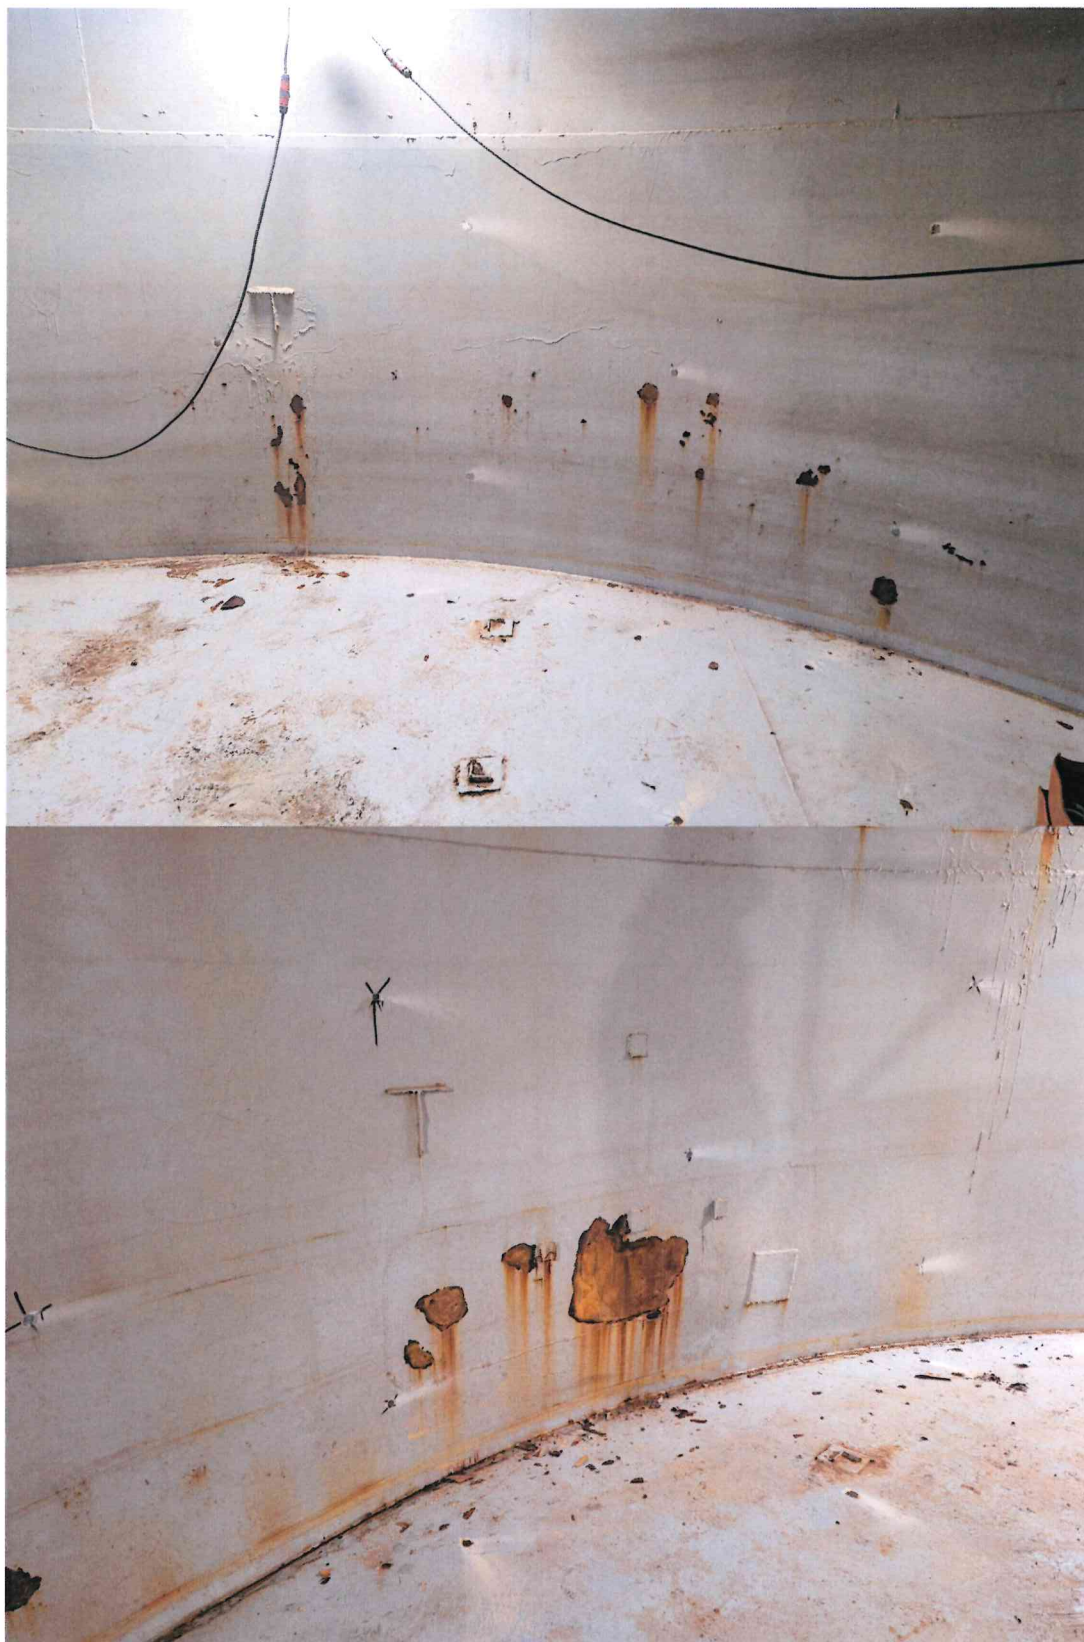
- Na powierzchni carg występuje korozja powierzchniowa stali o charakterze równomiernym (zdjęcie nr 3). Nie stwierdzono korozji wżerowej ani perforacyjnej wpływającej na istotny ubytek przekroju materiału. Na powierzchni carg zbiornika znajdują się fragmenty przyspawanych uchwytów konstrukcyjnych.

1.	Carga I	1	3,21 ÷ 4,20	Zdjęcie nr 3	Uszkodzenie powłoki antykorozyjnej, korozja powierzchniowa	-
2.	Carga II	1	3,16 ÷ 4,07	-	Miejscowe, punktowe uszkodzenia powłoki antykorozyjnej, korozja powierzchniowa	-

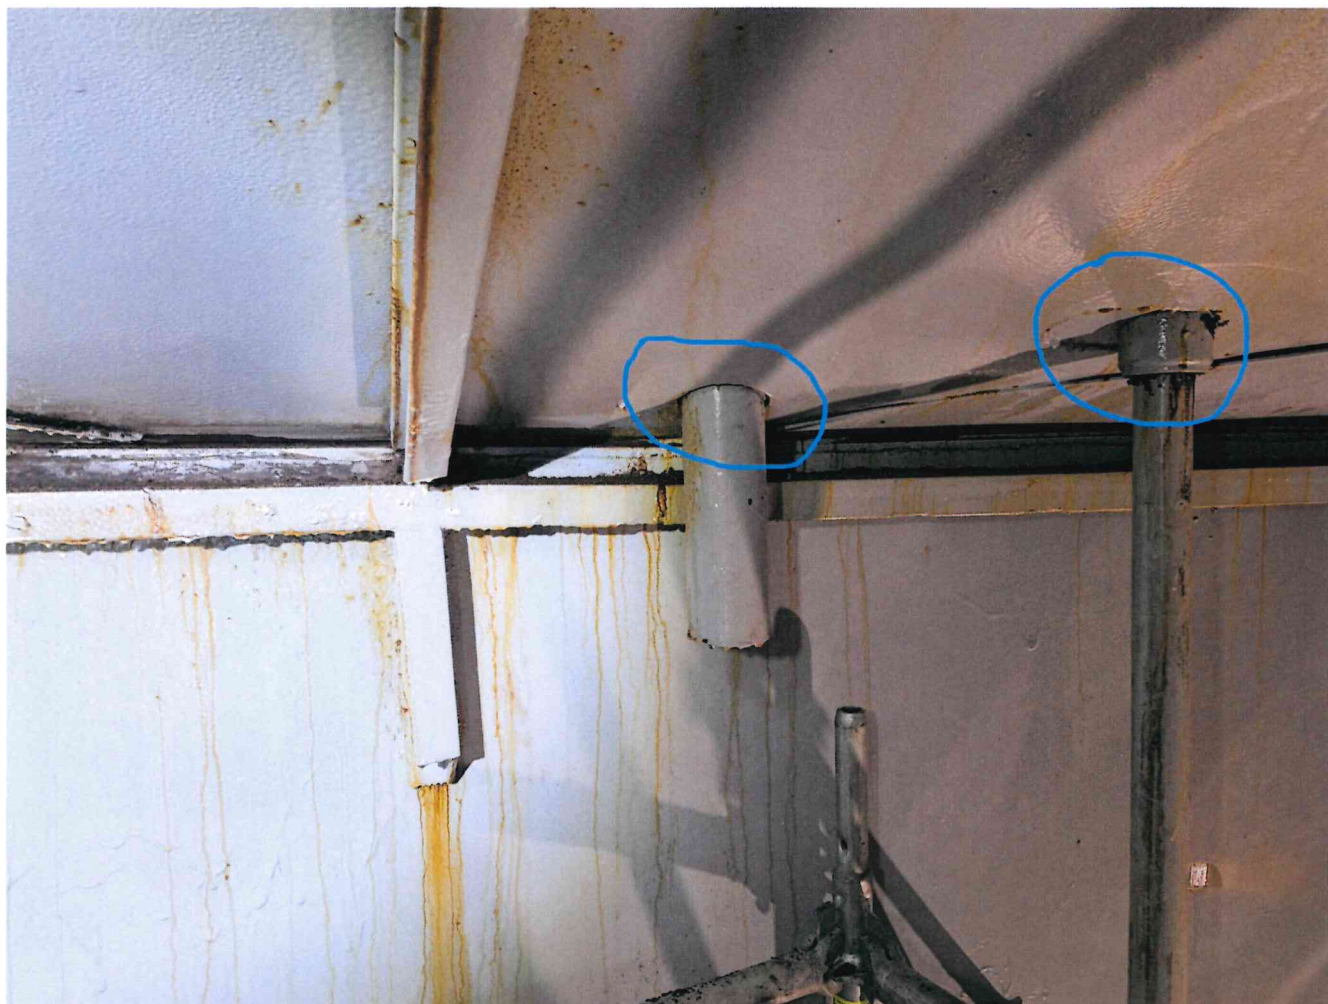
Zdjęcie nr 4

- Dach zbiornika stalowego od strony wewnętrznej, nie wykazuje uszkodzeń mechanicznych w postaci pęknięć, deformacji, wgnieceń ani rozszczelnień. Nie stwierdzono naruszeń ciągłości konstrukcji ani elementów nośnych dachu. Podczas napełniania zbiornika stwierdzono rozszczelnienie zbiornika na samej górze (na dachu) prawdopodobnie w okolicy króćca służącego do napełniania produktu (zdjęcie nr 4). W wyniku przeprowadzonego badania wizualnego (VT) od strony wewnętrznej nie stwierdzono widocznych nieciągłości materiałowych ani niezgodności spawalniczych w ocenianym obszarze, jednakże wątpliwości wzbudził obszar połączenia króćca nalewkowego oraz króćca zlokalizowanego w jego bezpośrednim sąsiedztwie (zdjęcie nr 4) z płytą dachu zbiornika.

1. W celu wykonania naprawy w rejonie króćca nalewkowego należy od strony zewnętrznej zdemontować izolację w obszarze obejmującym króćce oraz przyległą część dachu zbiornika. Następnie należy oczyścić powierzchnię i przeprowadzić kontrolę wizualną spoiny łączącej dach z kątownikiem wzmacniającym oraz spoin obwodowych króćców.
W przypadku stwierdzenia nieciągłości należy usunąć wadliwy odcinek spoiny poprzez szlifowanie, a następnie wykonać naprawę metodą spawania. Spoinę należy wykonać stosując jedną z podanych metod spawania 135, 141, 111. Po wykonaniu naprawy zaleca się przeprowadzenie badań penetracyjnych (PT) w celu potwierdzenia skuteczności naprawy.
