ORLEN OIL Sp. z o.o. z siedzibą w Gdańsku
Zakład Produkcyjny w Jedliczu

Wykonanie ekspertyzy dla zbiorników
ZP-1,ZP-2,ZP-4,ZP-5,ZB-16

ZBIORNIK ZB-16**SPIS ZAWARTOŚCI:**

1. Ekspertyza nr EZ/09/02/2026
2. Sprawozdanie z badań ultradźwiękowych grubości nr UTT/10/02/2026
3. Dokumentacja fotograficzna

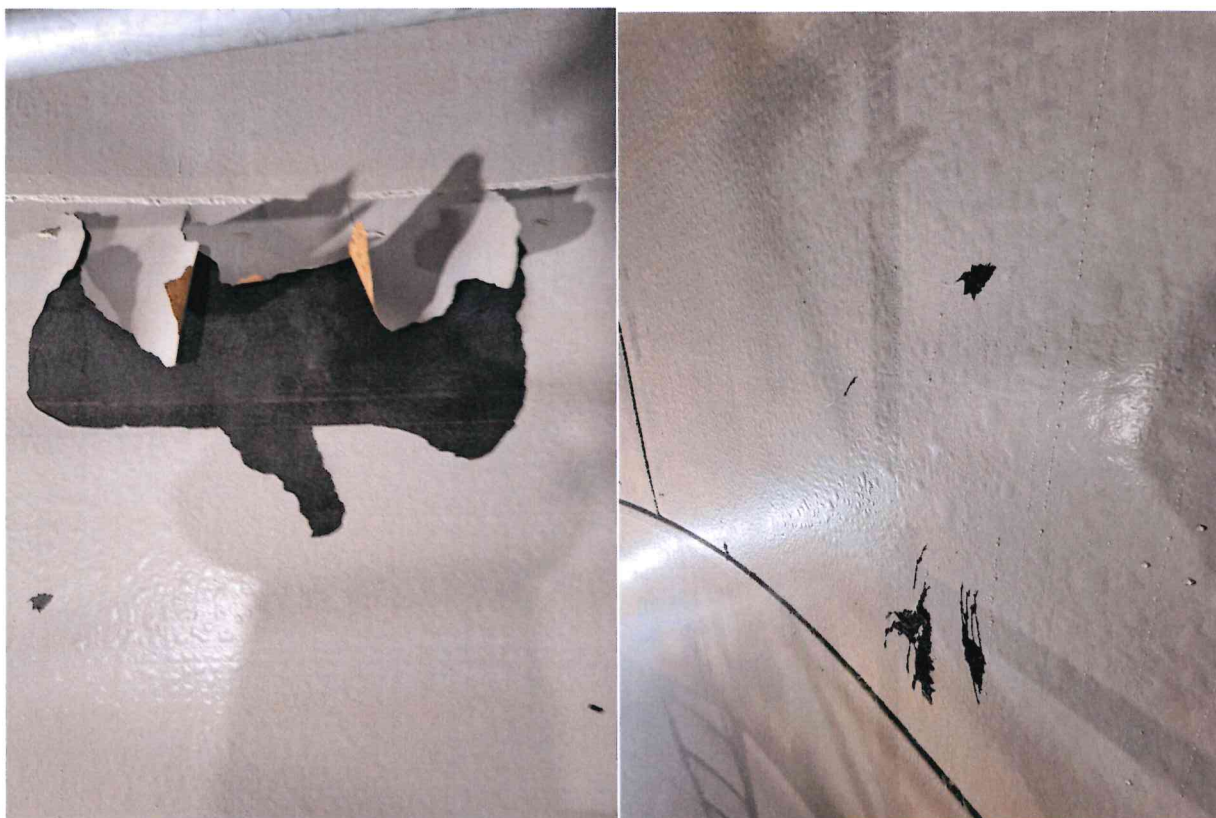
Zdjęcie nr 2

- Dno zbiornika po przeprowadzeniu oględzin wizualnych nie stwierdzono jednoznacznych oznak nieszczelności, jednak należy podkreślić, że badanie wizualne spoin nie pozwala na jednoznaczną ocenę ich 100% szczelności.
- Na powierzchni carg występuje korozja powierzchniowa stali o charakterze równomiernym (zdjęcie nr 2). Nie stwierdzono korozji wżerowej ani perforacyjnej wpływającej na istotny ubytek przekroju materiału. Na powierzchni carg zbiornika znajdują się fragmenty przyspawanych uchwyty konstrukcyjnych.

1. Zaleca się całkowite usunięcie powłoki antykorozyjnej poprzez piaskowanie strumieniowo-ściernie do stopnia czystości co najmniej Sa 2½, zgodnie z normą PN-ISO 8501-1.
Fragmenty przyspawanych uchwyty konstrukcyjnych należy usunąć poprzez ich wycięcie.

2. Wykonanie powłok antykorozyjnych dostosowanych do rodzaju medium przechowywanego w zbiorniku, charakteryzujących się odpowiednią odpornością chemiczną i mechaniczną, w celu ograniczenia lub zahamowania postępu korozji powierzchniowej stali. Powłoki powinny być dobrane zgodnie z normą PN-EN ISO 12944, z uwzględnieniem klasy korozyjności środowiska wewnętrznego i zewnętrznego zbiornika oraz przewidywanego okresu użytkowania.

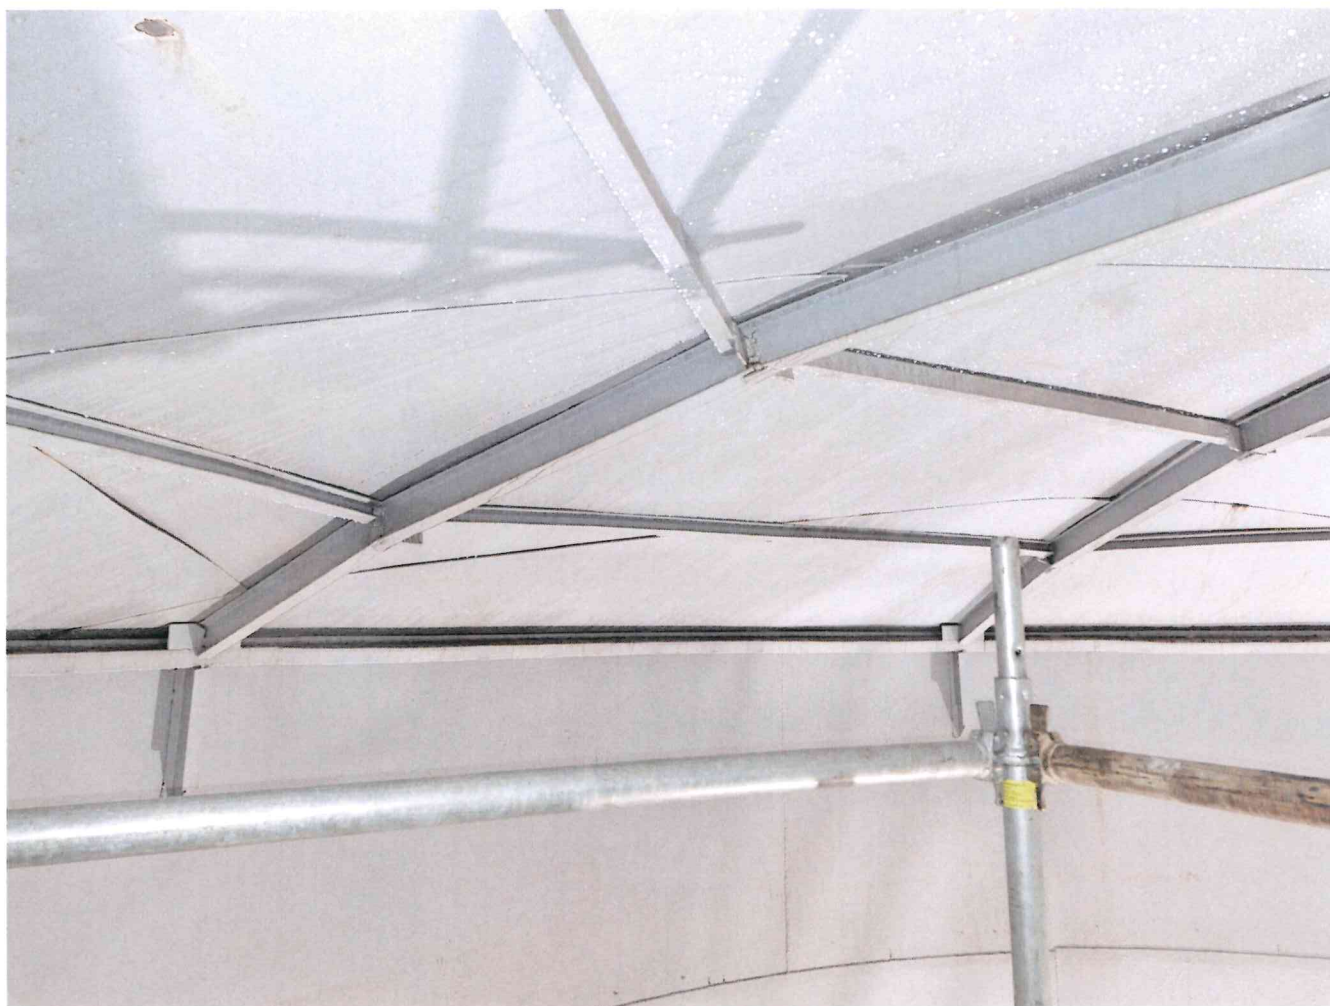
Zdjęcie nr 3

Na powierzchni wewnętrznej dachu występuje korozja powierzchniowa stali, o charakterze równomiernym, miejscami punktowym (zdjęcie nr 3). Zjawisko to ogranicza się do warstwy powierzchniowej materiału i nie powoduje istotnego ubytku przekroju elementów konstrukcyjnych. Brak oznak korozji wżerowej lub perforacyjnej.
