Wykonanie ekspertyzy dla zbiorników
ZP-1,ZP-2,ZP-4,ZP-5,ZB-16

ZBIORNIK ZP-2

1. Ekspertyza nr EZ/07/02/2026
2. Sprawozdanie z badań ultradźwiękowych grubości nr UTT/08/02/2026
3. Dokumentacja fotograficzna

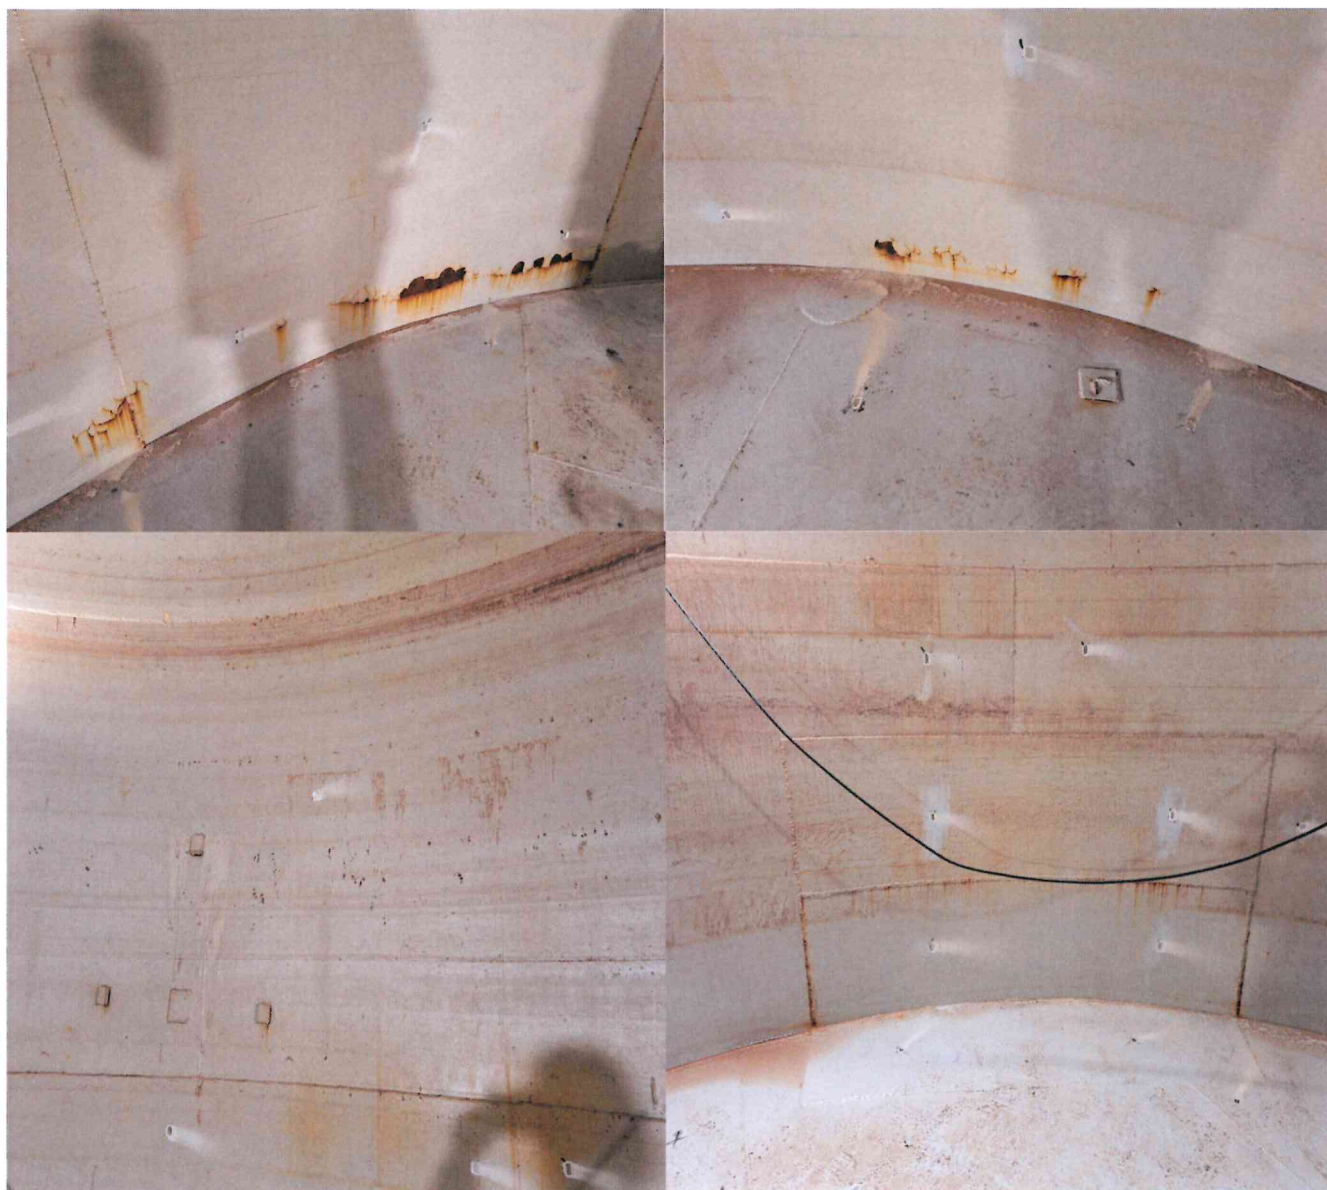
Zdjęcie nr 2

- Na powierzchni carg występuje korozja powierzchniowa stali o charakterze równomiernym (zdjęcie nr 2). Nie stwierdzono korozji wżerowej ani perforacyjnej wpływającej na istotny ubytek przekroju materiału. Na powierzchni carg zbiornika znajdują się fragmenty przyspawanych uchwytów konstrukcyjnych.

1. Zaleca się całkowite usunięcie powłoki antykorozyjnej poprzez piaskowanie strumieniowo-ściernie do stopnia czystości co najmniej Sa 2½, zgodnie z normą PN-ISO 8501-1. Fragmenty przyspawanych uchwyty konstrukcyjnych należy usunąć poprzez ich wycięcie.

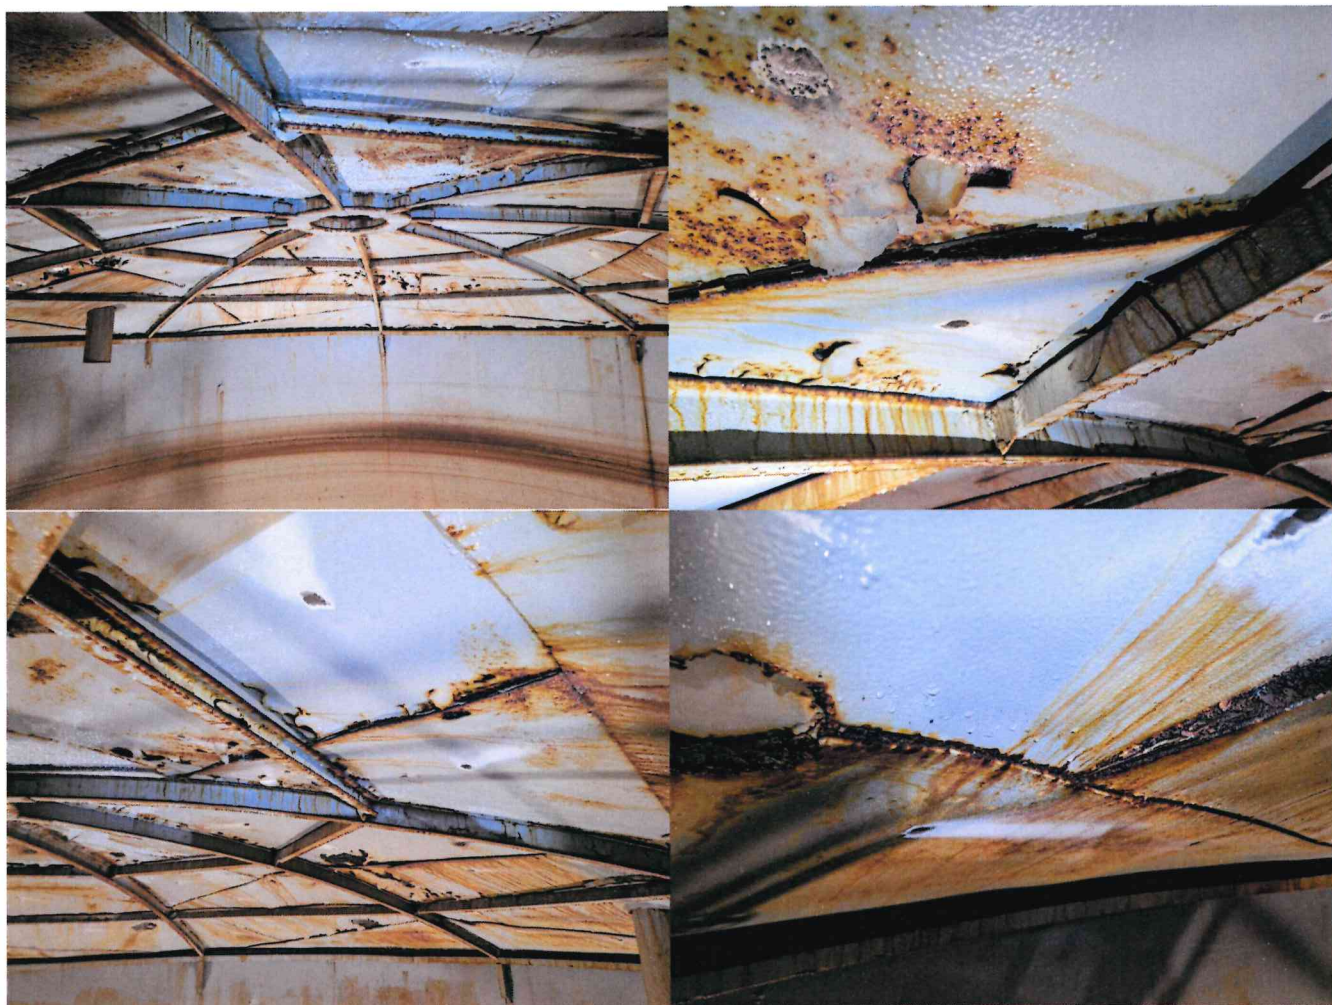
W miejscach uszkodzeń występuje korozja powierzchniowa oraz lokalnie wżerowa, z widocznymi zaciekami korozyjnymi i śladami okresowego zawilgocenia. Zakres oraz charakter degradacji wskazują na całkowitą utratę właściwości ochronnych istniejącego systemu malarskiego na powierzchni dachu (zdjęcie nr 3). Stan techniczny powłoki wyklucza możliwość wykonania napraw miejscowych – wymagane jest całkowite usunięcie istniejącej powłoki dachu i dna oraz wykonanie nowego, kompletnego systemu zabezpieczenia antykorozyjnego.

Ponadto stwierdzono znaczne nagromadzenie nagaru pomiędzy blachami poszycia dachowego, powodujące ich miejscowe odkształcenia (zdjęcie nr 3). Zjawisko to obejmuje ponad 50% powierzchni wewnętrznej dachu i całej konstrukcji dachu.

1. Zbiornik może być dalej eksploatowany przy zachowaniu aktualnych warunków użytkowania, z uwzględnieniem okresowych przeglądów technicznych oraz monitorowania stanu elementów konstrukcyjnych, w szczególności w strefach narażonych na intensywne oddziaływanie czynników atmosferycznych.
2. Nie stwierdzono zagrożeń bezpośrednich dla bezpieczeństwa eksploatacji w chwili przeprowadzenia oględzin. Szczególną uwagę należy jednak zwrócić na dach zbiornika, który wykazuje zaawansowane objawy korozji powierzchniowej oraz lokalne ogniska korozji wżerowej, zwłaszcza w rejonach połączeń blach (zdjęcie nr 3).

7.	Dno zbiornika	1	3,27 ÷ 4,06	-	-	-
8.	Dach zbiornika	1	2,76 ÷ 3,24	Zdjęcie nr 3	Całkowite uszkodzenie powłoki antykorozyjnej	-

7. Wykonanie systemu zabezpieczenia antykorozyjnego wewnętrznej powierzchni dachu zbiornika, obejmującego przygotowanie podłoża, aplikację powłoki zgodnie z przyjętym systemem malarskim oraz kontrolę jakości wykonanych prac.
