Technická zpráva - Kabelové vedení T111 110 kV v areálu rafinérie Orlen Unipetrol RPA

Objednatel: ORLEN Unipetrol RPA s.r.o.

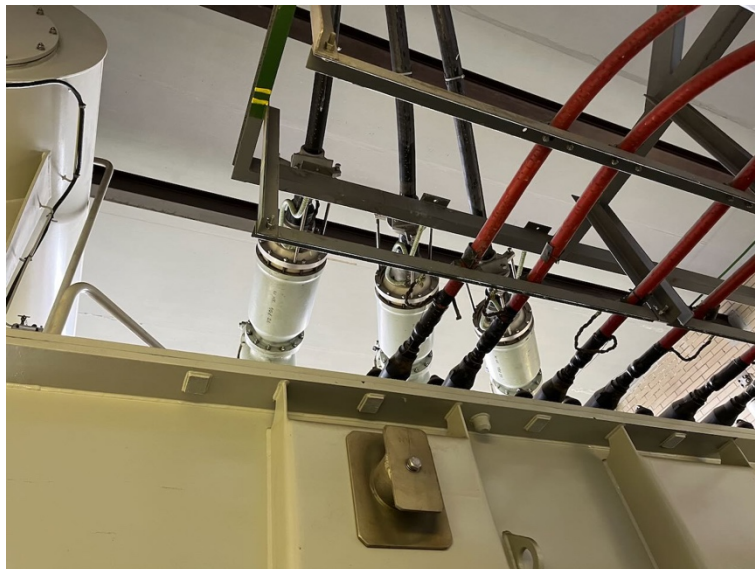
Kabelové koncovky Sudkabel EHSVS 123 u transformátoru T111.

1- kabelové koncovky Sudkabel EHSVS 123 z roku 2001.

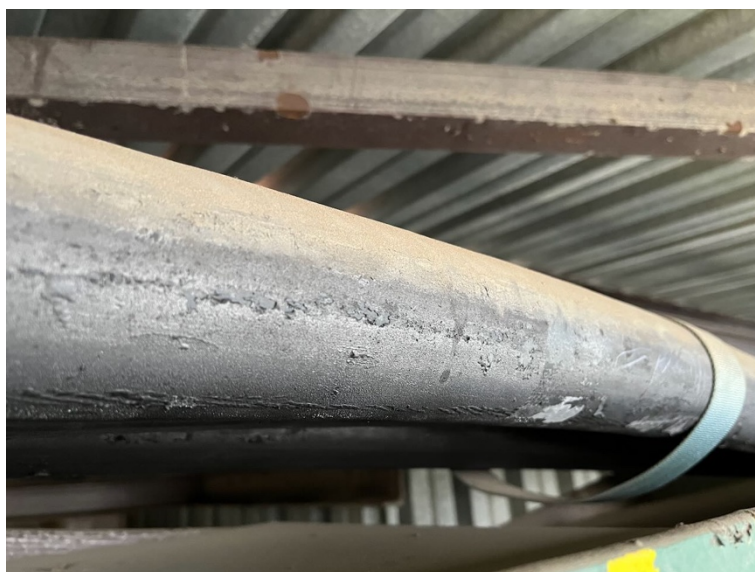
- **Mechanické poškození vnějšího pláště kabelu:**
 - Na kabelovém mostě, v místě přechodu kabelů do vertikální části (klesání do kabelového tunelu), se kabely dotýkají kovové podpěrné konstrukce. V tomto místě bylo zjištěno poškození vnějšího pláště kabelu A2XS(FL)2Y 1x185mm². Toto představuje riziko pronikání vlhkosti k stínění a izolaci kabelu, což může vést k tvorbě tzv. vodních stromečků v izolaci, následných výbojů a rychlé degradaci primární izolace kabelu. Přítomnost vodivé grafitové vrstvy na plášti vyžaduje zvláštní pozornost při opravě, aby byla zajištěna její správná funkce a aby nedošlo k problémům s uzemněním nebo bludnými proudy.

2- kabel s loupající se grafitovou vrstvou

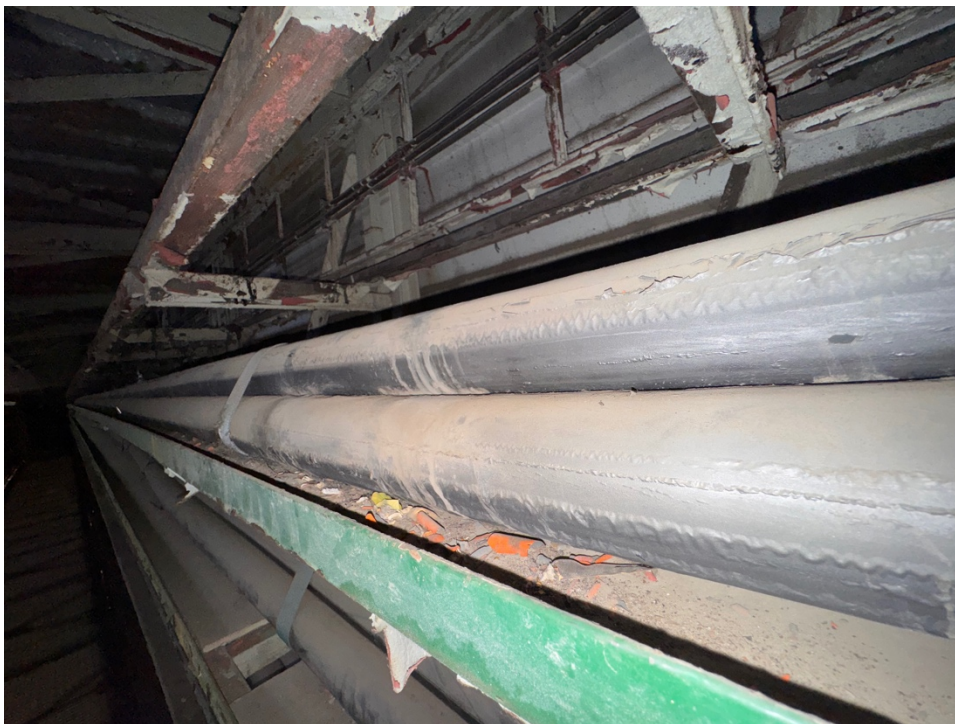
Uložení kabelů na kabelovém mostu

- **Nedostatečné upevnění kabelů na kabelovém mostě:**
 - Kabely na kabelovém mostě jsou přichyceny pouze textilními pásy. Toto řešení je zcela nedostatečné pro odolání dynamickým silám vznikajícím při zkratu. Hrozí vytržení kabelů z úchytů, jejich další poškození a poškození okolních konstrukcí.

3 – kabely na lávce bez příchytěk

- **Instalace správných kabelových úchytů:** Nahradiť stávající textilní pásy **certifikovanými kabelovými příchytkami** dimenzovanými na dynamické síly při zkratu a odpovídajícími průměru kabelu. Svorky musí být instalovány v odpovídajících roztečích dle doporučení výrobce kabelu a norem.

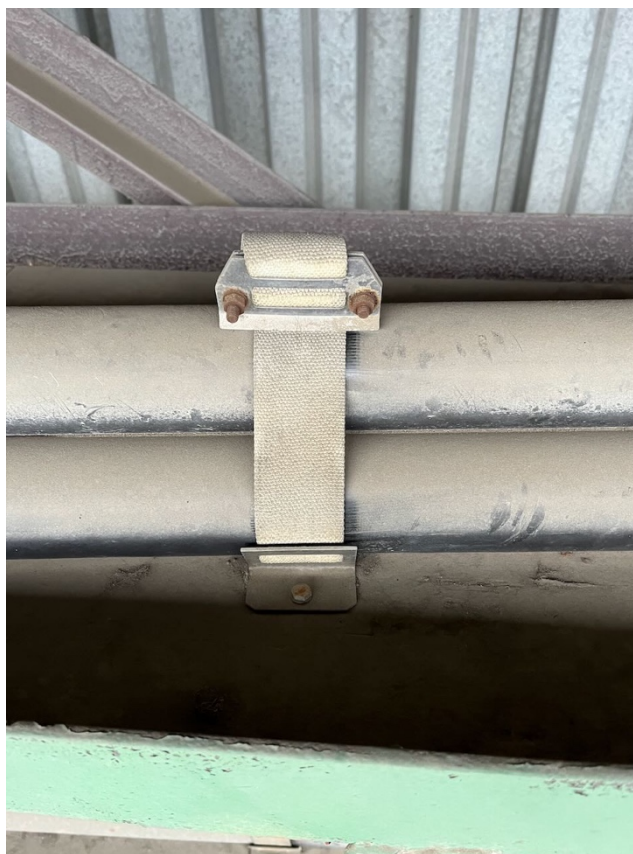
4 – kabely na lávkách připevněný nevyhovujícími textilními pásy

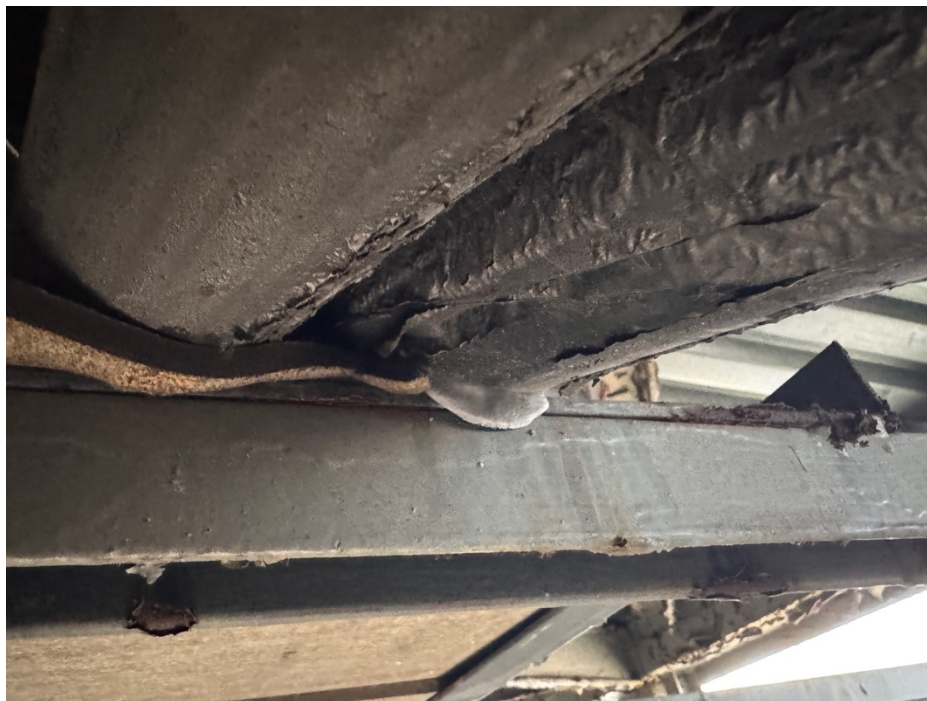
Poškození kabelového pláště

5 - plášťová porucha v místě přechodu z mostu do vertikálního úseku kab. vedení.

- **Priorita 1: Okamžitá opatření na kabelovém mostě:**
 - **Oprava poškozeného pláště:** Bezodkladně provést odbornou opravu poškozeného vnějšího pláště kabelu A2XS(FL)2Y 1x185mm² v místě dotyku s konstrukcí. Opravu musí provést specializovaná firma s použitím materiálů kompatibilních s pláštěm kabelu (a s ohledem na vodivou vrstvu). Po opravě provést zkoušku izolačního stavu pláště.

- **Úprava podpěrné konstrukce:** Modifikovat nebo doplnit podpěrnou konstrukci v místě přechodu kabelů z mostu do tunelu tak, aby byl zajištěn dostatečný odstup kabelů od kovových částí a aby nedocházelo k jejich dotyku ani při pohybech způsobených dilatací. Zvážit použití ochranných prvků (např. oblé hrany, kluzné podložky).
