## Technická zpráva - Kabelové vedení T112 110 kV v areálu rafinérie Orlen Unipetrol RPA

Objednatel: ORLEN Unipetrol RPA s.r.o.

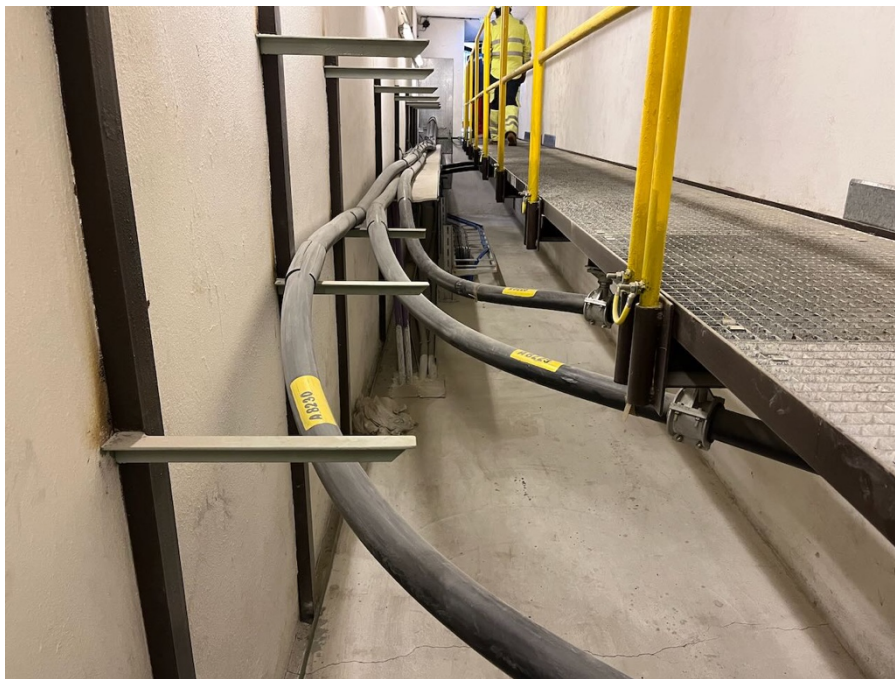
- **Nedostatečné upevnění kabelů na kabelovém mostě:**
  - Kabely na kabelovém mostě jsou přichyceny pouze textilními pásy. Toto řešení je zcela nedostatečné pro odolání dynamickým silám vznikajícím při zkratu. Hrozí vytržení kabelů z úchytů, jejich další poškození a poškození okolních konstrukcí.
- **Nedostatečná opatření vůči účinkům teplotní dilatace konstrukce kabelového mostu:**
  - Ocelová konstrukce kabelového mostu podléhá teplotní dilataci (rozpínání a smršťování). V důsledku těchto pohybů dochází k posouvání kabelů na kabelových lávkách.
  - Zejména v místech ohybů (lomech trasy) se kabely vlivem dilatace konstrukce mohou odírat o nosné prvky lávek nebo jiné konstrukční části, což vede k riziku mechanického poškození pláště kabelu.

*1- kabelové vedení T112 volně položené na kovové výložníky, bez použití přichytek*

**Nejvyšší prioritou je úprava nosných konstrukcí kabelových lávek a náhrada nedostatečně dimenzovaných kabelových příchytů na kabelovém mostě za vhodně zvolený systém kabelových příchytů umožňující dilataci kabelů.** Doporučuje se zařadit vedení do systému pravidelných kontrol a zvážit diagnostická měření.

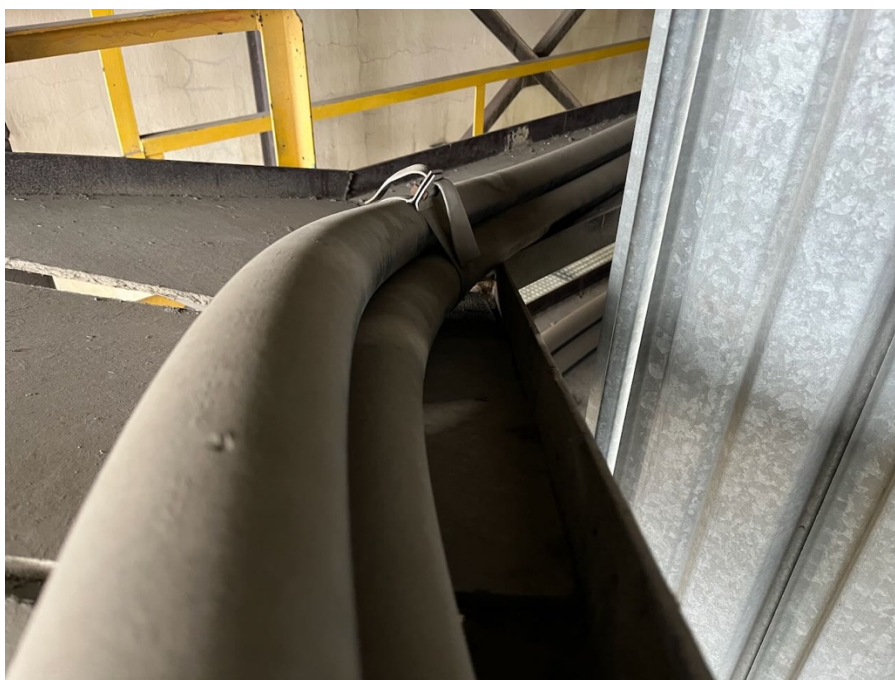
- **Riziko poruchy:** Pravděpodobnost poruchy v důsledku možného poškození pláště způsobeného dilatací kabelového mostu a pohybů kabelů na kabelových lávkách.
- **Provozní nespolehlivost:** Neočekávaný výpadek vedení T112 může způsobit provozní problémy.
- **Bezpečnostní rizika:** Selhání kabelu nebo zkrat mohou ohrozit personál pohybující se v blízkosti kabelové trasy.

*3- kabel je vlivem dilatace mostu natlačen na ostrou hranu kabelové lávky*

- **Priorita 1: Řešení problematiky teplotní dilatace:**
  - **Analýza a návrh opatření:** Provést detailní analýzu účinků teplotní dilatace kabelového mostu na uložené kabely.
  - **Implementace kompenzačních prvků:** Na základě analýzy navrhnout a instalovat vhodná opatření pro kompenzaci pohybů kabelů způsobených dilatací. Může se jednat o použití kluzných uložení, kabelových smyček (dilatačních oblouků) v definovaných úsecích, nebo speciálních typů

kabelových lávek umožňujících pohyb. Cílem je zabránit mechanickému namáhání a odírání kabelů.

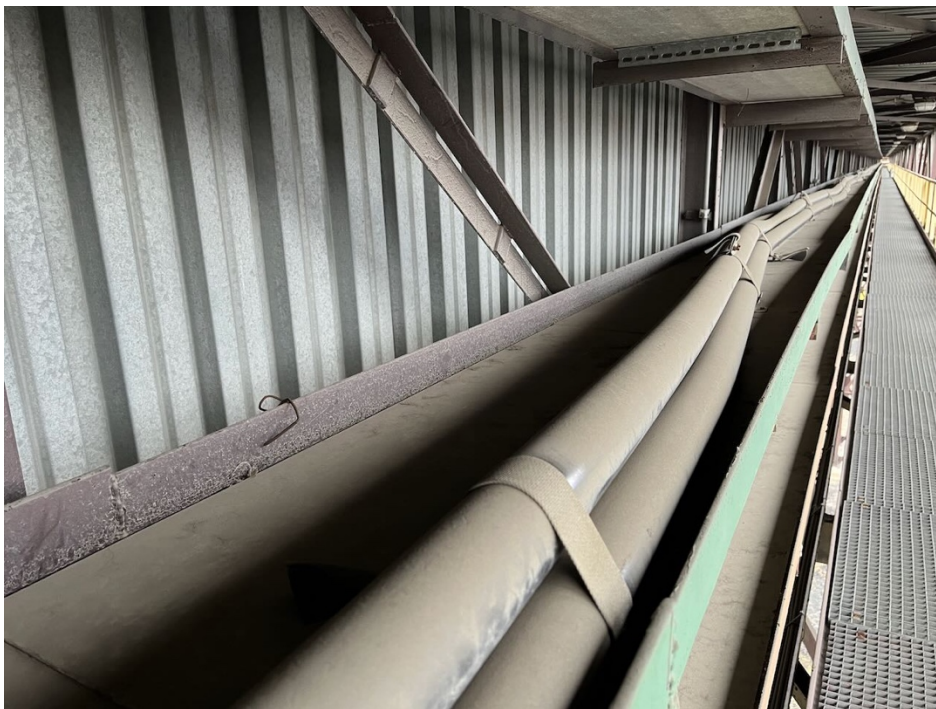
*3- kabel bez vhodných kabelových příchytok, nebo závěsů*
