Technická zpráva - Kabelové vedení T113 110 kV v areálu rafinérie Orlen Unipetrol RPA

Objednatel: ORLEN Unipetrol RPA s.r.o.

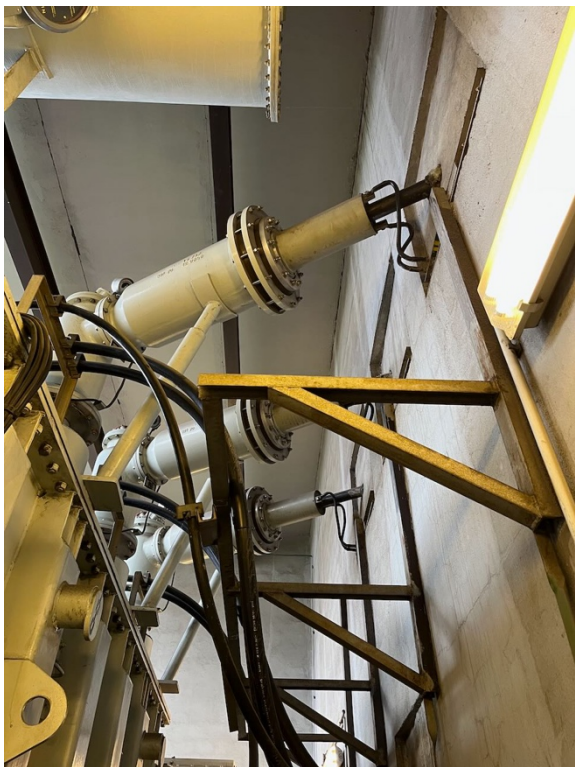
2- ukončení kabelového vedení u T113, kabelové koncovky Silec

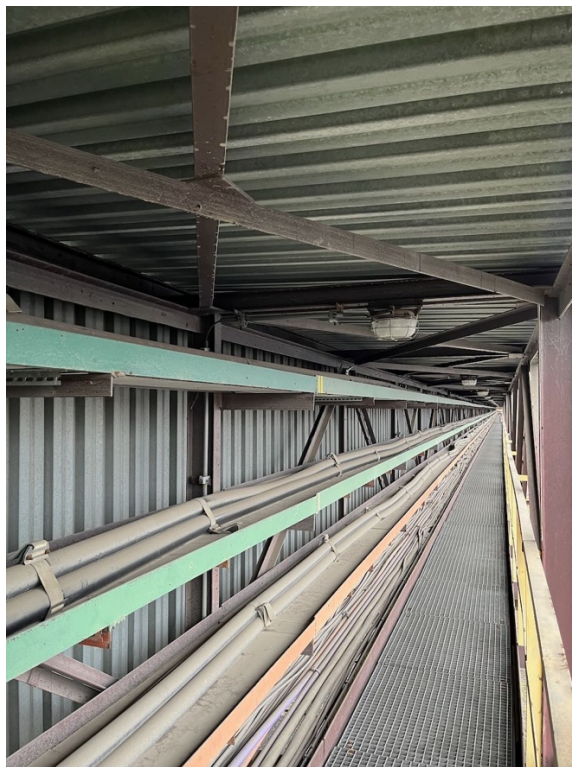
- **Nedostatečné upevnění kabelů na kabelovém mostě:**
 - Kabely na kabelovém mostě jsou přichyceny pouze textilními pásy. Toto řešení je zcela nedostatečné pro odolání dynamickým silám vznikajícím při zkratu. Hrozí vytržení kabelů z úchytů, jejich další poškození a poškození okolních konstrukcí.
- **Nedostatečná opatření vůči účinkům teplotní dilatace konstrukce kabelového mostu:**
 - Ocelová konstrukce kabelového mostu podléhá teplotní dilataci (rozpínání a smršťování). V důsledku těchto pohybů dochází k posouvání kabelů na kabelových lávkách.
 - Zejména v místech ohybů (lomech trasy) se kabely vlivem dilatace konstrukce mohou odírat o nosné prvky lávek nebo jiné konstrukční části, což vede k riziku mechanického poškození pláště kabelu.

1- uložení kabelů na mostě bez kabelových příchytok, nebo závěsů

Nejvyšší prioritou je úprava nosných konstrukcí kabelových lávek a náhrada nedostatečně dimenzovaných kabelových příchytů na kabelovém mostě za vhodně zvolený systém kabelových příchytů umožňující dilataci kabelů. Doporučuje se zařadit vedení do systému pravidelných kontrol a zvážit diagnostická měření.

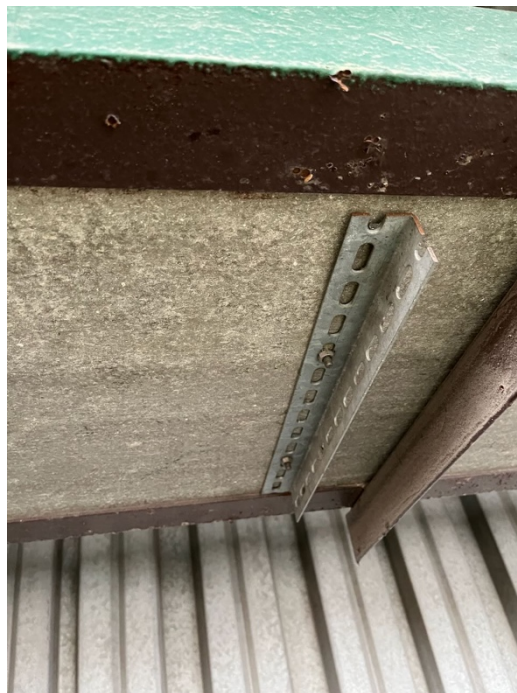
3-textilní pásy na kabelových lávkách jsou připevněné pouze k cementovláknovým podkladním deskám
