# Technická zpráva - Kabelové vedení T114/T116 110 kV v areálu rafinérie Orlen Unipetrol RPA

Objednatel: ORLEN Unipetrol RPA s.r.o.

Vypracoval Martin Šmíd  
ENSLO CZ s.r.o.

Dne 13.5.2025

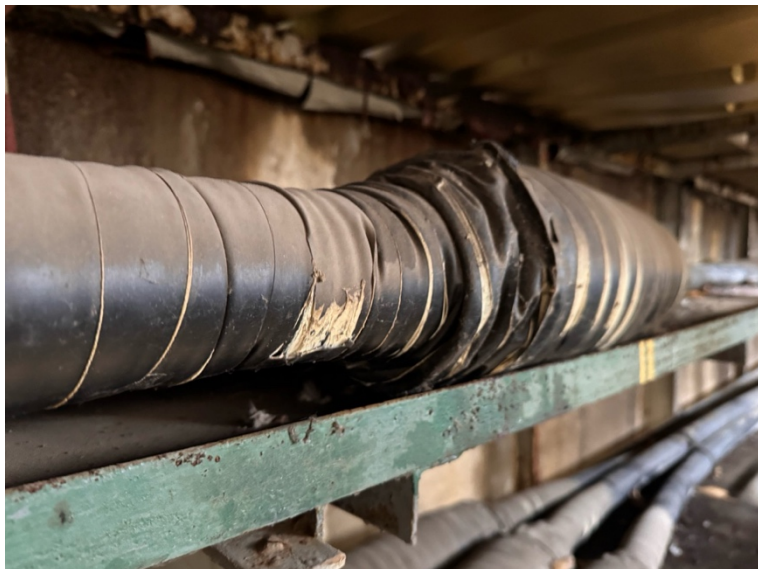
- **Spojky na kabelovém mostě:** Spojky v polovině trasy na kabelovém mostě jsou pravděpodobně od výrobce ABB, typ JS-A, a jsou ve špatném stavu. Místo obvyklé ochrany smršťovací trubici jsou opatřeny páskovou vnější krycí vrstvou, která je silně degradovaná. Spojky jsou volně položeny na kabelové lávce a nejsou nijak chráněny proti možnému pohybu kabelů na mostě, viz. příloha 1, fotografie č. 1-3.

Nevhodné umístění kabelových spojek ABB, typ JS-A na kabelovém mostu.

*1- nevhodně umístěná spojka, bez přichytek*

- **Výměna kabelových spojek:** Kabelové spojky na mostě je nutné blíže prozkoumat při vypnutém kabelovém vedení pro zjištění vrstev pod vnějšími krycími páskami a případně opatřit opravnou smršťovací trubici pro dodatečnou mechanickou ochranu spojek. Spojky je rovněž nutné opatřit mechanickou ochranou proti působení tažných sil v podobě podpěrného rámu spojky s kabelovými svorkami.

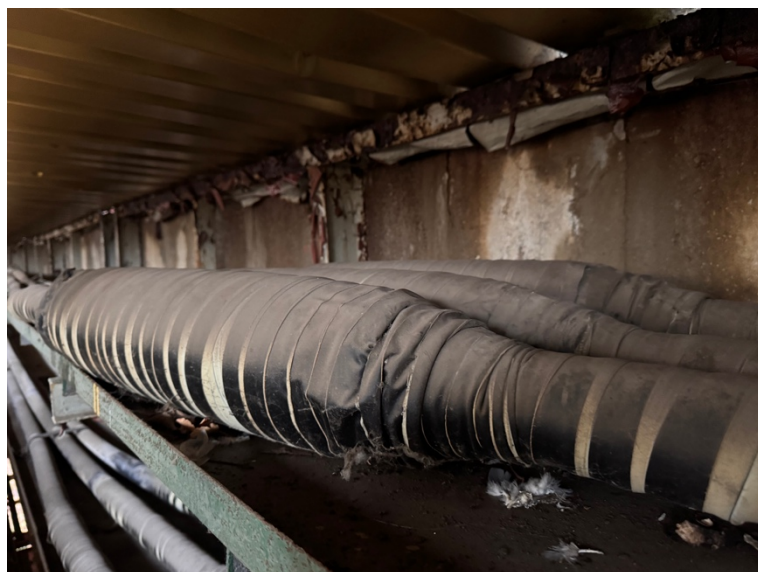
*2- nevhodné umístění spojek*

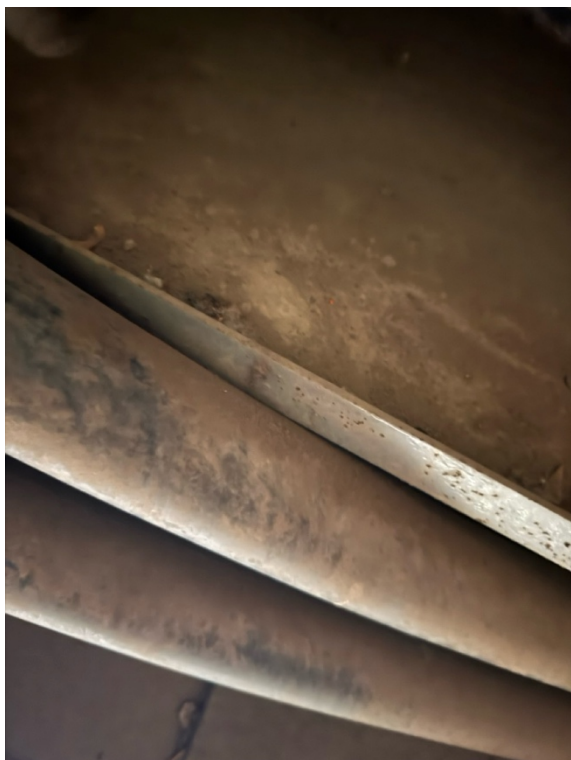
- **Uložení kabelů na mostě:** Kabely na kabelovém mostě nejsou patřičně uloženy a přichyceny na kabelových lávkách. V místech lomení kabelového mostu jsou kabely často mimo kabelové lávky a dotýkají se ostrých hran kovových nosníků lávek, viz fotografie č.4. Na kabelovém mostě není funkční opatření chránící kabely proti pohybu mostu vlivem dilatace nosníků. V úsecích vertikálního vedení kabelů jsou použity kabelové svorky, kterým v některých případech scházejí vnitřní gumové vložky a jsou tak nefunkční, viz fotografie č.5.

3 - nevhodné umístění kabelů na lávce

- **Úprava uložení kabelů na mostě:** Pro dlouhodobý spolehlivý provoz kabelového vedení je nutné upravit uložení kabelů na kabelovém mostě. Kabely je třeba opatřit vhodnými příchytkami a upravit jejich polohu na kabelových lávkách, zejména v místech zatáček mostu.

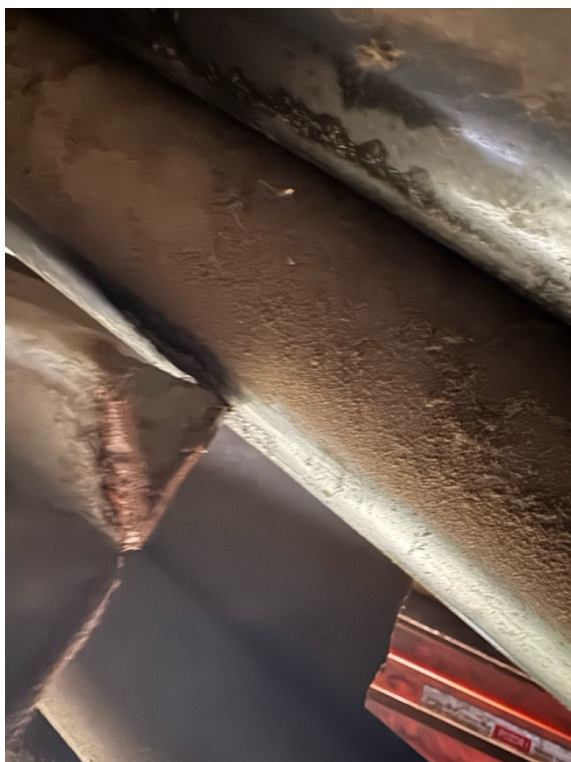
## Poškození kabelového pláště

5 – možný vznik plášťové poruchy, vlivem dilatace mostní konstrukce

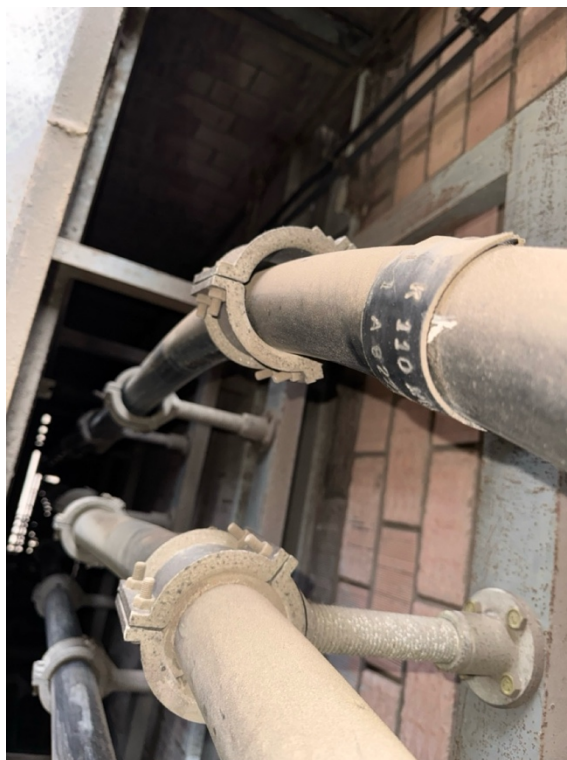
4 - chybějící gumové vložky svorek zapříčinily sesunutí kabelu o 30cm
