Technická zpráva - Kabelové vedení T115/T117 110 kV v areálu rafinérie Orlen Unipetrol RPA

Objednatel: ORLEN Unipetrol RPA s.r.o.

Tato technická zpráva se zabývá stavem stávajícího kabelového vedení 110kV T115/T117 v areálu společnosti ORLEN Unipetrol RPA v Litvínově - Záluží. Cílem zprávy je popsat trasu kabelového vedení, jeho technické parametry, zjištěné závady a navrhnout vhodná opatření k zajištění bezpečného a spolehlivého provozu.

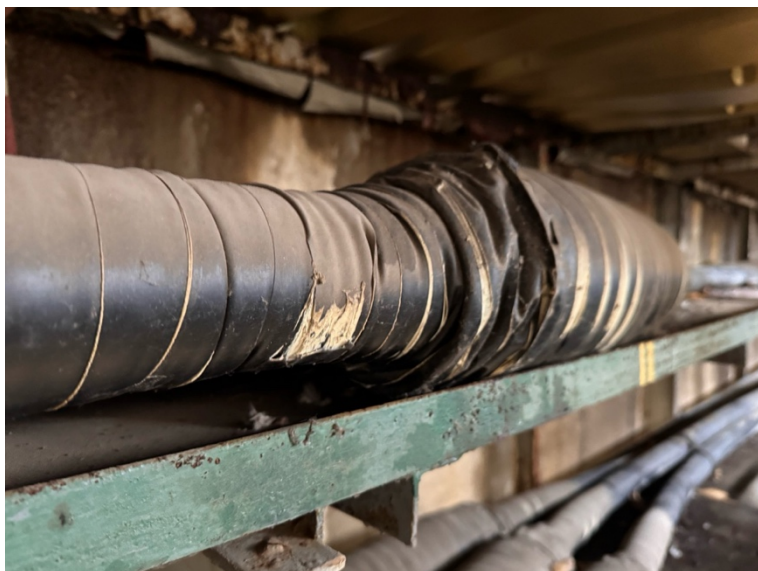
- **Spojky na kabelovém mostě:** Spojky v polovině trasy na kabelovém mostě jsou pravděpodobně od výrobce ABB, typ JS-A, a jsou ve špatném stavu. Místo obvyklé ochrany smršťovací trubici jsou opatřeny páskovou vnější krycí vrstvou, která je silně degradovaná. Spojky jsou volně položeny na kabelové lávce a nejsou nijak chráněny proti možnému pohybu kabelů na mostě, viz. příloha 1, fotografie č. 1-3.

Nevhodné umístění kabelových spojek ABB, typ JS-A na kabelovém mostu.

Foto 1- nevhodně umístěná spojka

- **Výměna kabelových spojek:** Kabelové spojky na mostě je nutné blíže prozkoumat při vypnutí kabelového vedení pro zjištění vrstev pod vnějšími krycími páskami a případně opatřit opravnou smršťovací trubici pro dodatečnou mechanickou ochranu spojek. Spoje je rovněž nutné opatřit mechanickou ochranou proti působení tažných sil v podobě podpěrného rámu spojek s kabelovými svorkami.

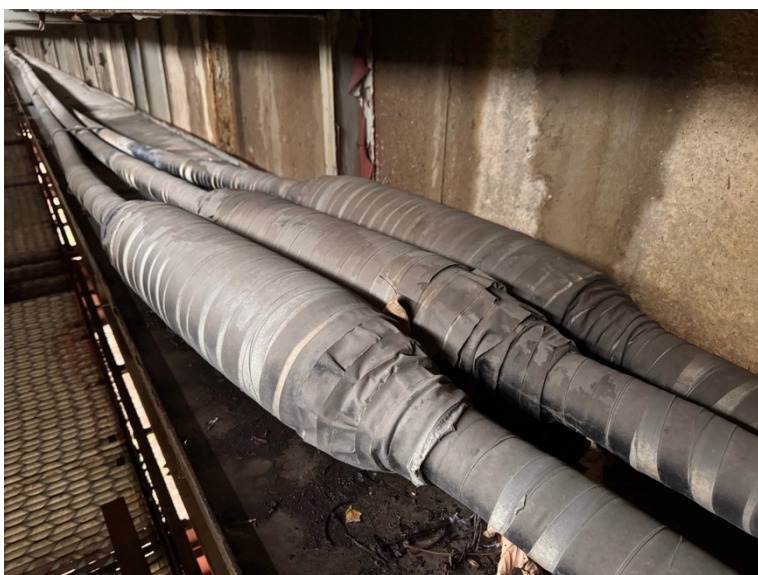
Foto 2- nevhodné umístění spojek

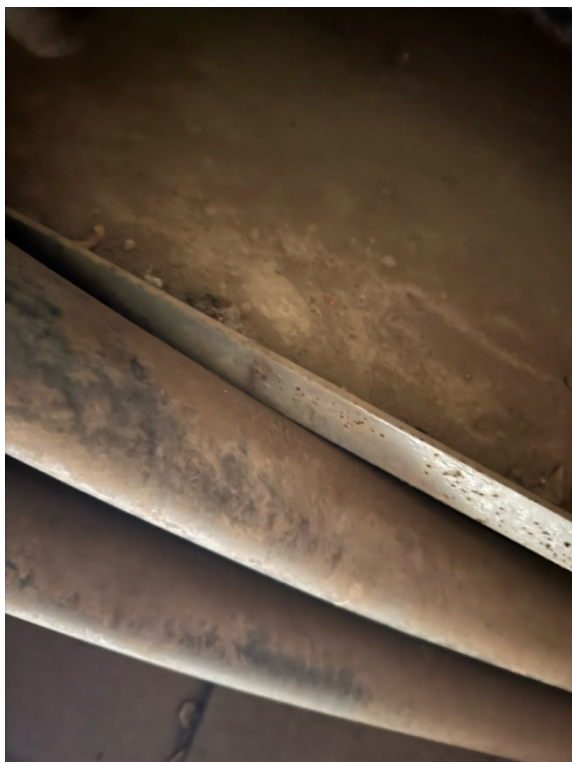
- **Uložení kabelů na mostě:** Kabely na kabelovém mostě nejsou patřičně uloženy a přichyceny na kabelových lávkách. V místech lomení kabelového mostu jsou kabely často mimo kabelové lávky a dotýkají se ostrých hran kovových nosníků lávek, viz fotografie č.4. Na kabelovém mostě není funkční opatření chránící kabely proti pohybu mostu vlivem dilatace nosníků. V úsecích vertikálního vedení kabelů jsou použity kabelové svorky, kterým v některých případech scházejí vnitřní gumové vložky a jsou tak nefunkční, viz fotografie č.5.

Uložení kabelů na kabelovém mostu

Foto 3 - nevhodné umístění kabelů na lávce

- **Úprava uložení kabelů na mostě:** Pro dlouhodobý spolehlivý provoz kabelového vedení je nutné upravit uložení kabelů na kabelovém mostě. Kabely je třeba opatřit vhodnými příchytkami a upravit jejich polohu na kabelových lávkách, zejména v místech zatáček mostu.

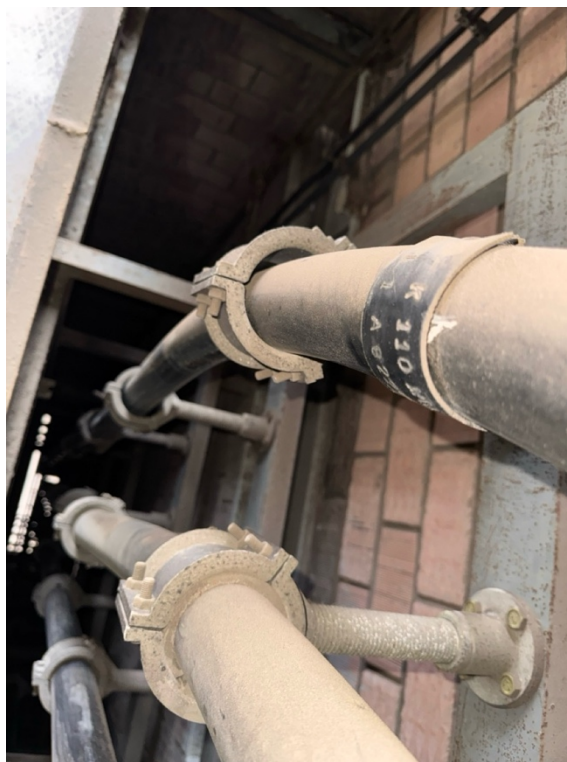
Foto 4 - chybějící gumové vložky svorek

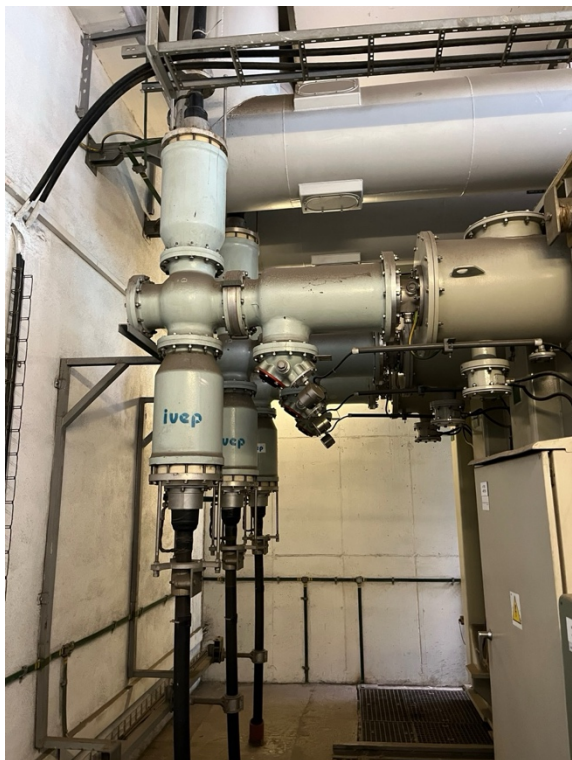
Ukončení kabelového vedení u transformátoru T115

Foto 5 – rozvětvení kabelového vedení u T115
