Úvod

Spolana	Nález poškození vnitřního povrchu F 1703 (Katex 2)	
		Strana 8 z 8

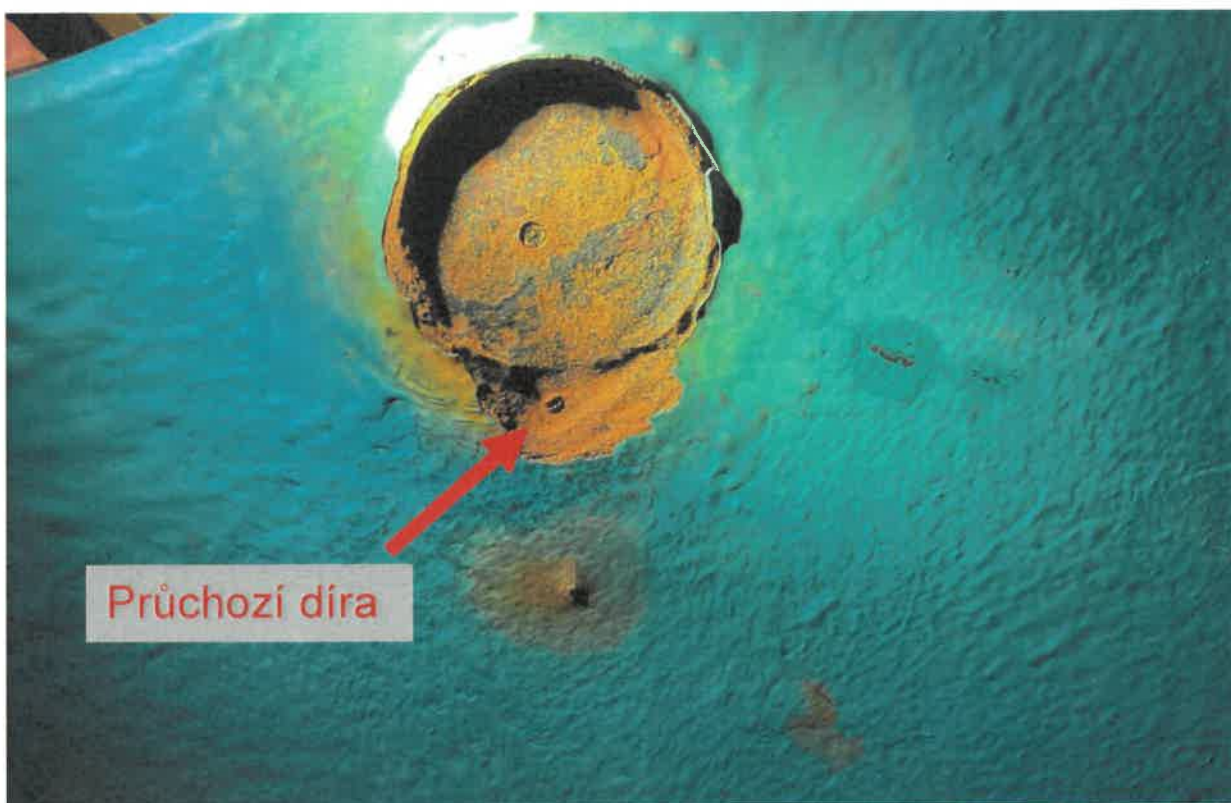
Při prohlídce zařízení byla zjištěna chybějící vzpěra v prostoru pod horním klenutým dnem a poškození ochranného protikorozního nátěru na velké části horního klenutého dna a na vnitřním povrchu meziprostoru přístupném bočním průlezem. Vnitřní povrch nádoby byl opatřen nátěrovou hmotou firmy Chesterton typ ARC SD4i o třech vrstvách s celkovou tloušťkou 750 µm.

Obr. 1 – Pozůstatek jedné ze vzpěr na horním klenutém dně; červená šipka označuje průchozí díru skrz dno.

- u prostoru mezi horním klenutým dnem a deskou s tryskami kompletně otryskat a opatřit novým vícevrstevným nátěrem z důvodu výskytu většího množství lokálního poškození, před nátěrem je nutné zavařit netěsnost a korozní zeslabení v místě trubkového závěsu.
- u meziprostoru mezi deskami s tryskami (přístup bočním průlezem) je lokální výskyt poškození ochranné vrstvy do cca počtu 10 míst, zde postačuje pouze provedení lokálního očištění a lokální opravy nátěrového systému.

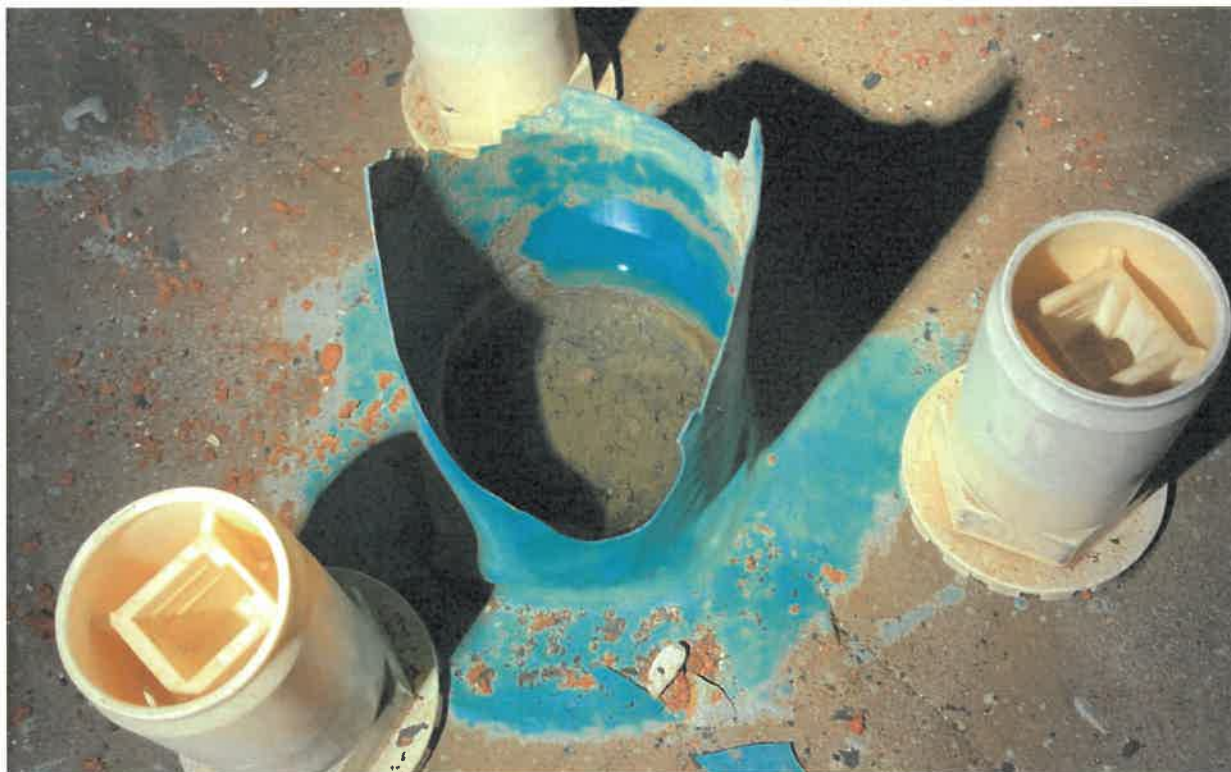
Obr. 2 – Pozůstatek ochranného protikorozičního nátěru jedné ze vzpěr.

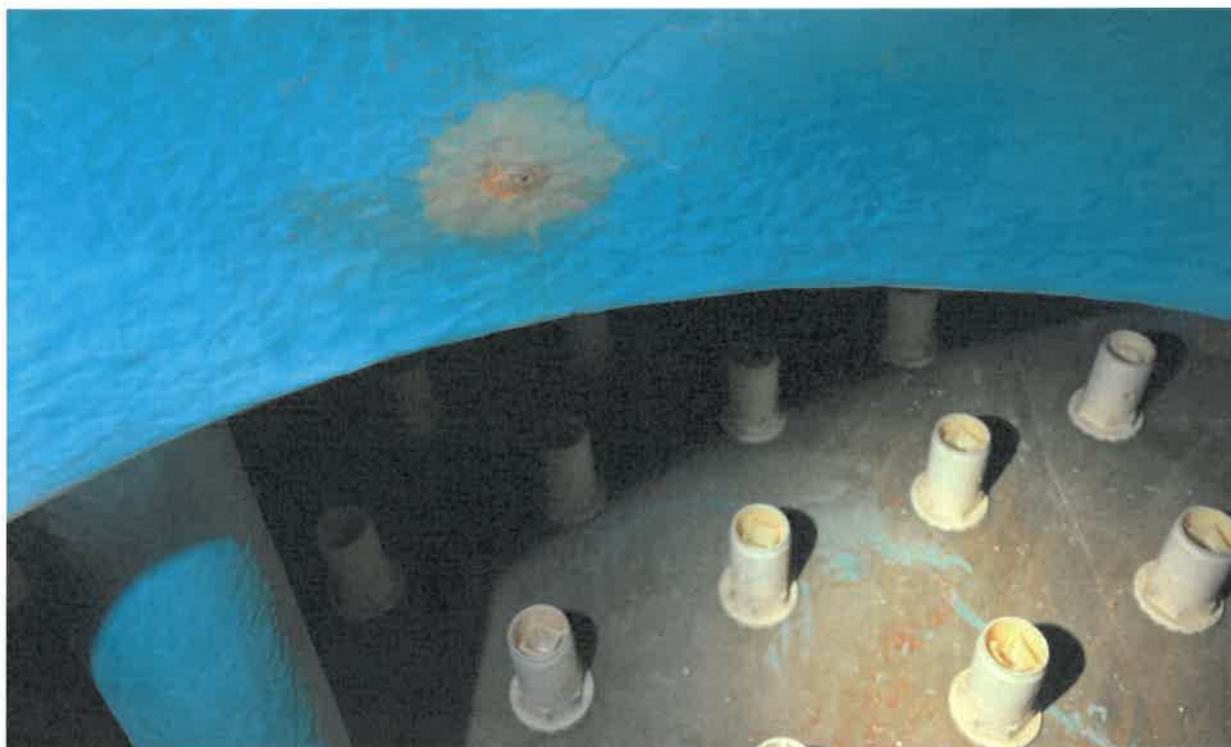
Obr. 3 – Poškození ochranného protikorozičního nátěru na vnitřní straně horního průřezu.

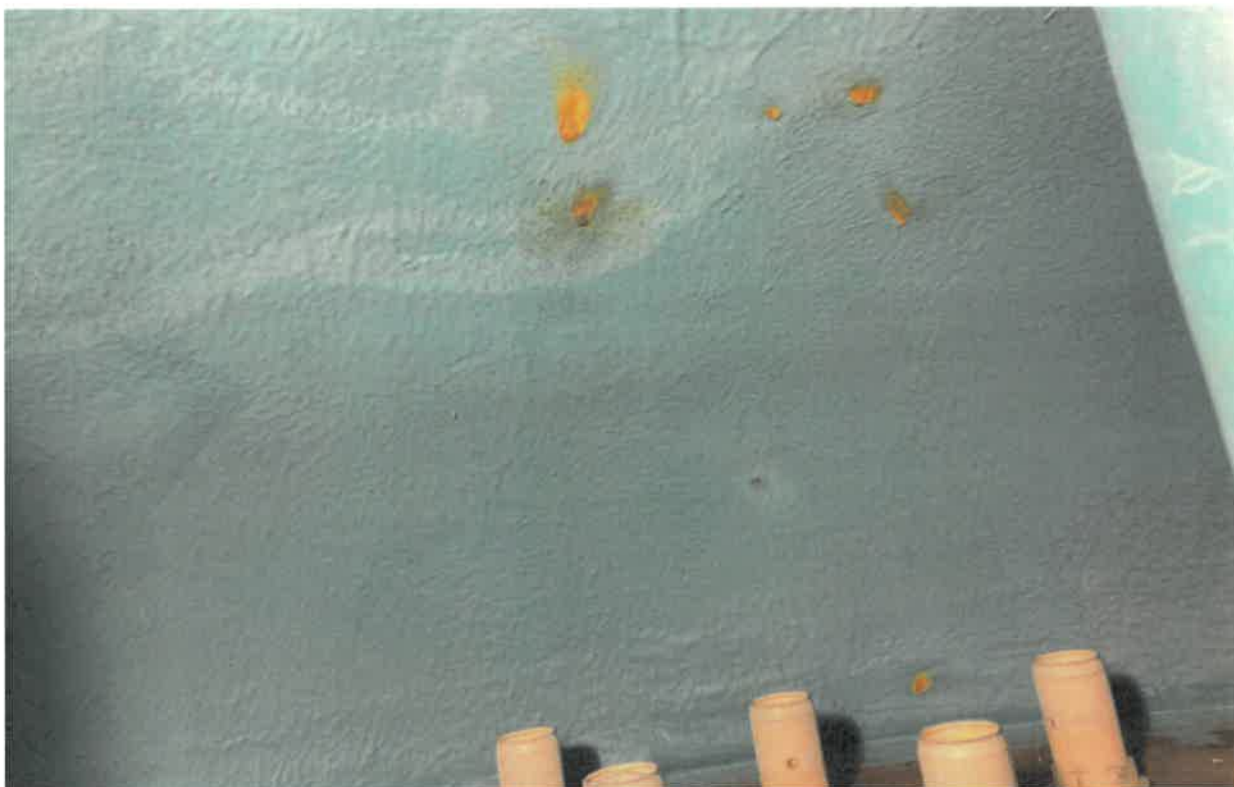
Obr. 4 – Poškození ochranného protikorozičního nátěru na vnitřní straně horního klenutého dna.

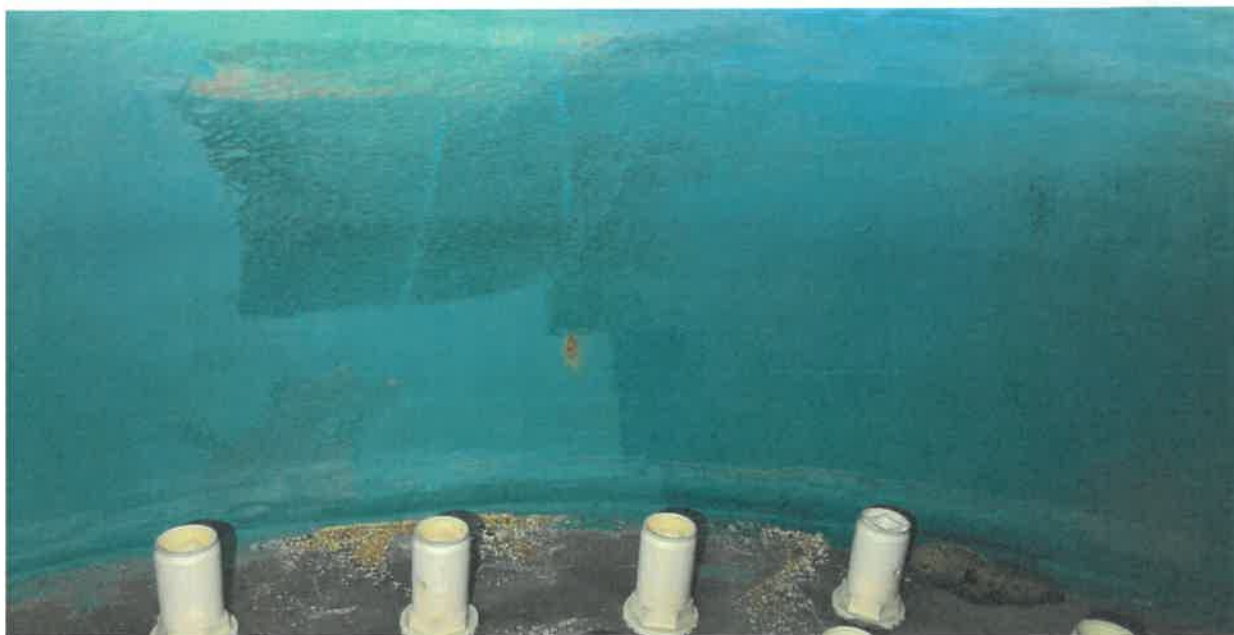
Obr. 5 – Poškození ochranného protikorozičního nátěru na vnitřní straně horního klenutého dna.

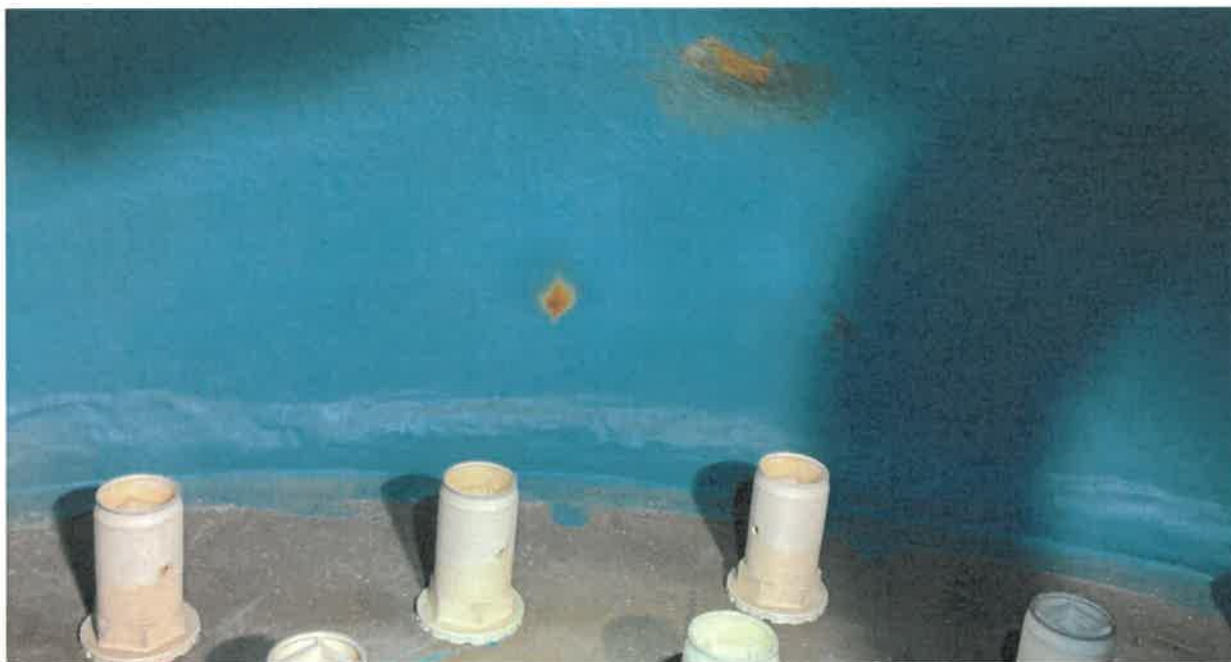
Obr. 6 – Poškození ochranného protikorozičního nátěru na vnitřní straně horního klenutého dna.

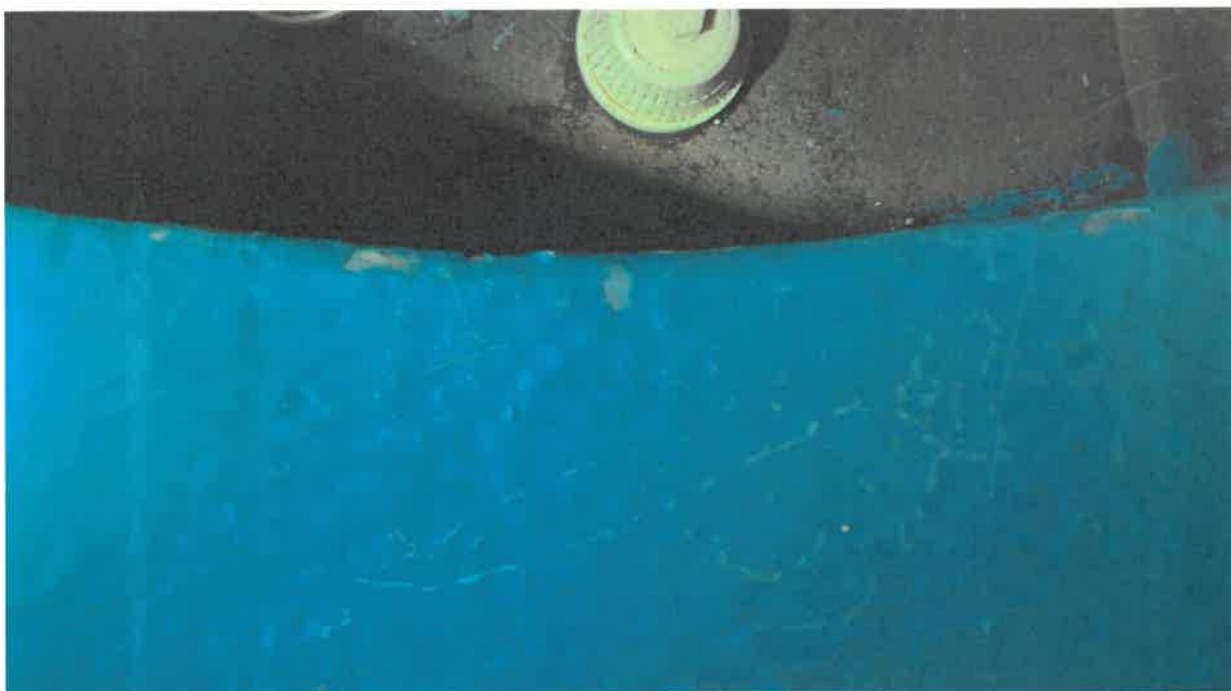
Obr. 8 – Poškození nátěru hrany bočního průlezu.

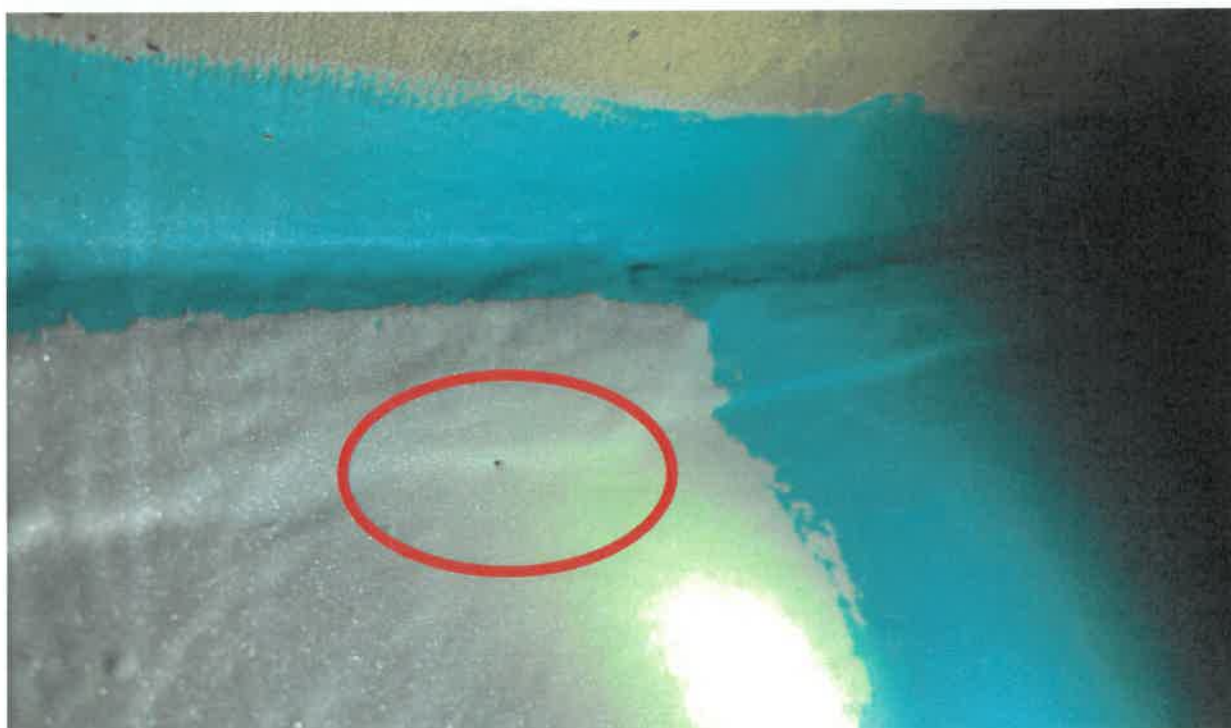
Obr. 9 – Pór svaru nad bočním průlezem ve vnitřním prostoru.

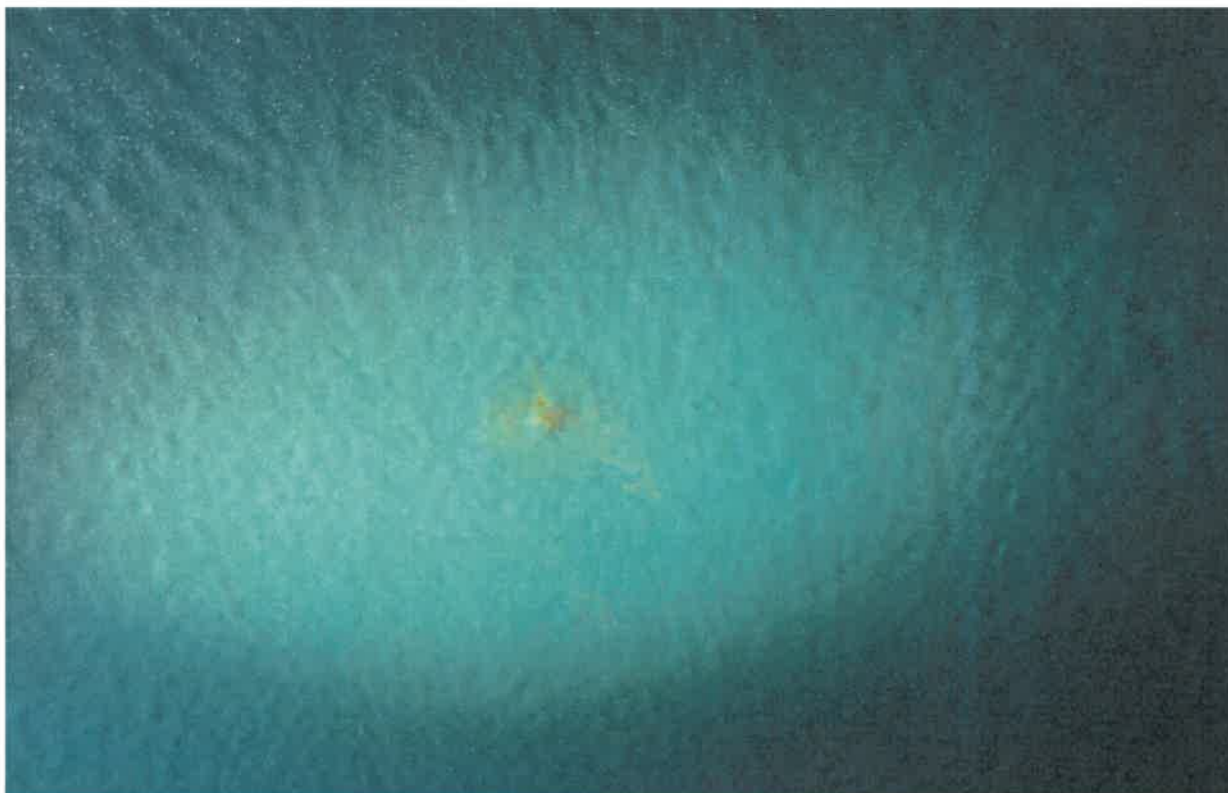
Obr. 10 – Poškození nátěru ve vnitřním prostoru filtru.

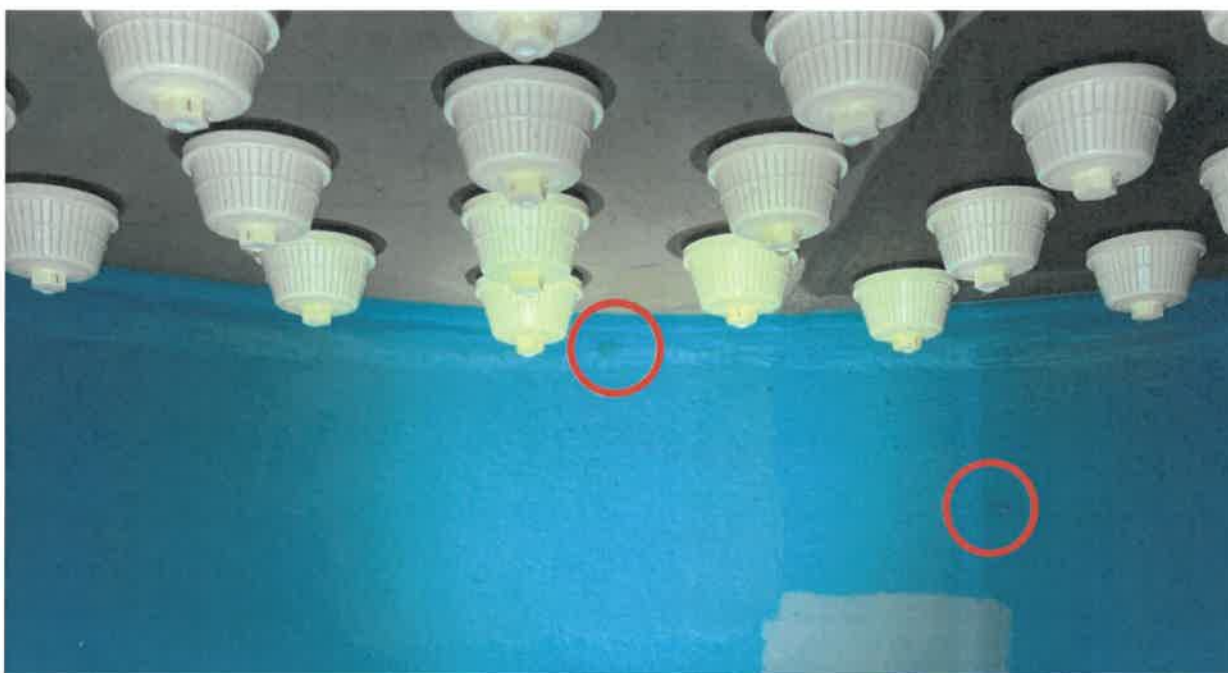
Obr. 11 – Poškození povrchu vnitřního prostoru v počátečním stádiu.

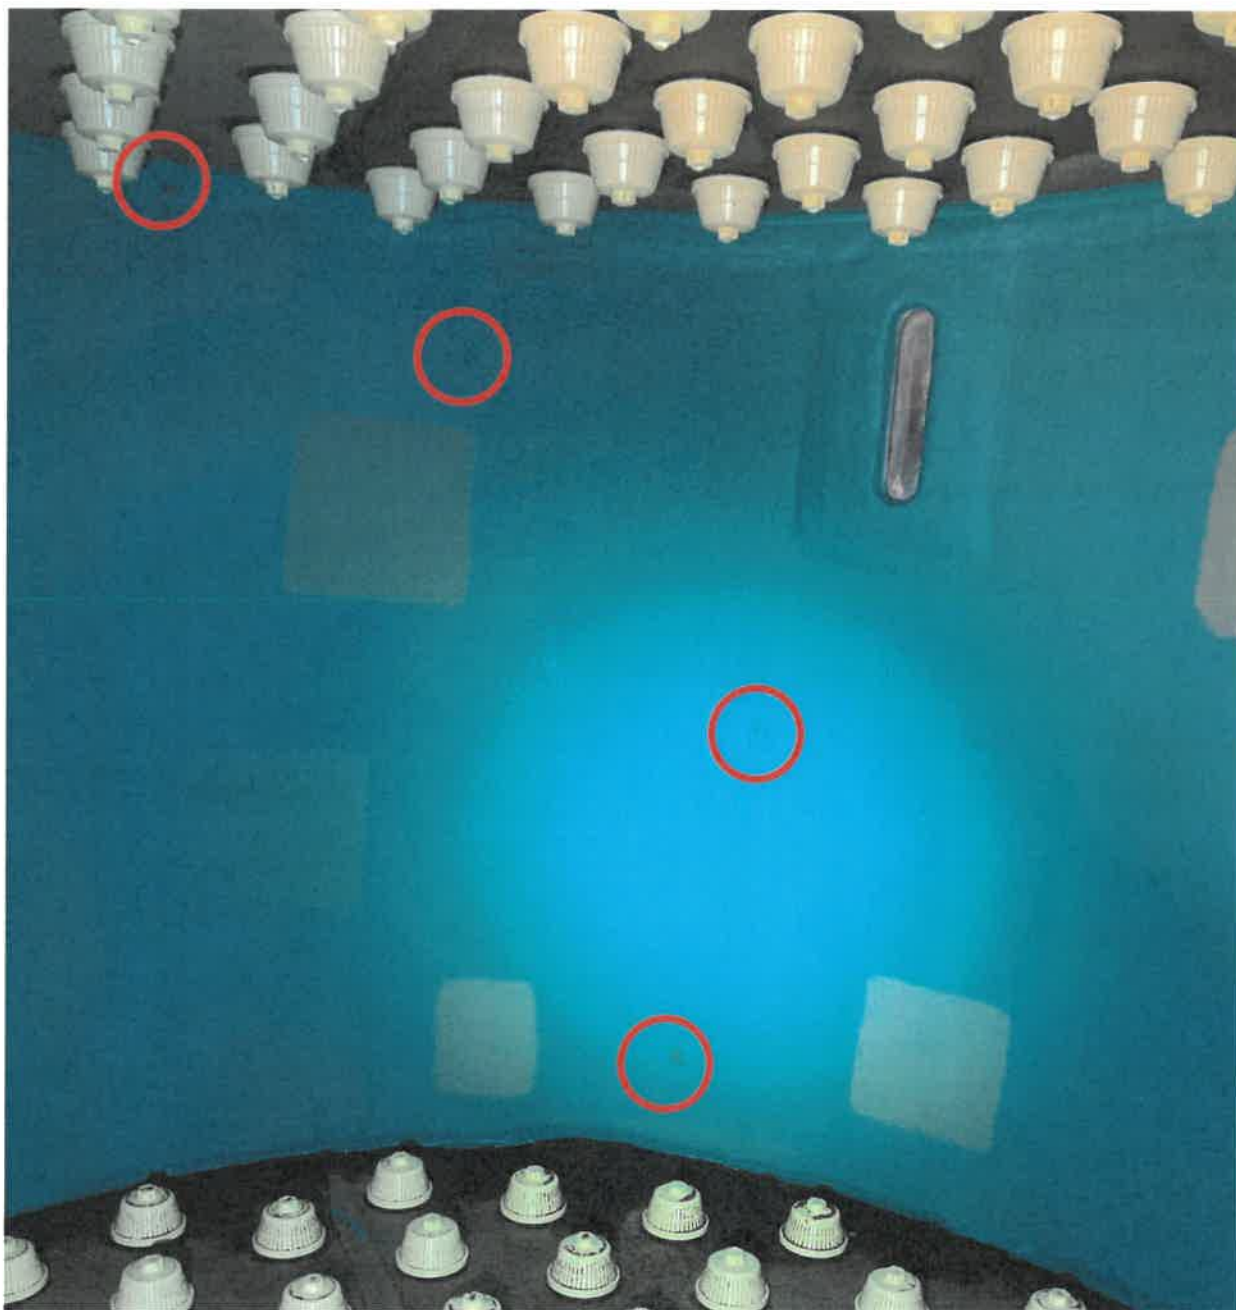
Obr. 12 - Poškození povrchu vnitřního prostoru v počátečním stádiu.
