## **PROTOKÓŁ nr 54/26/G**

### **Z INSPEKCJI GENERATORA**

Zlecenie : GU-PL-26/015  
Zleciennodawca : ORLEN Energomedia Operator Sp.z.o.o. Trzebinia  
Data wykonania pomiarów : 12.03.2026  
Data wystawienia protokołu : 19.03.2026

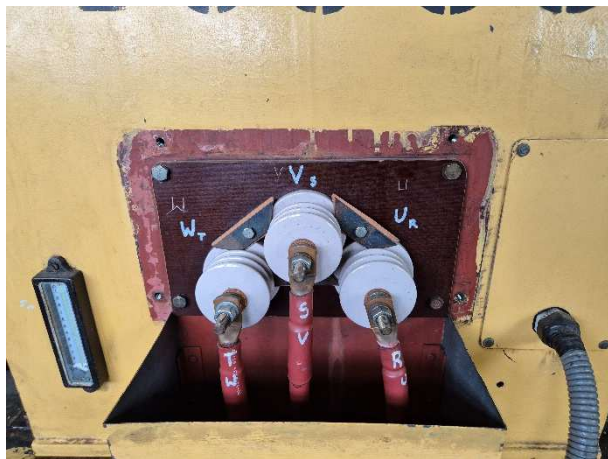
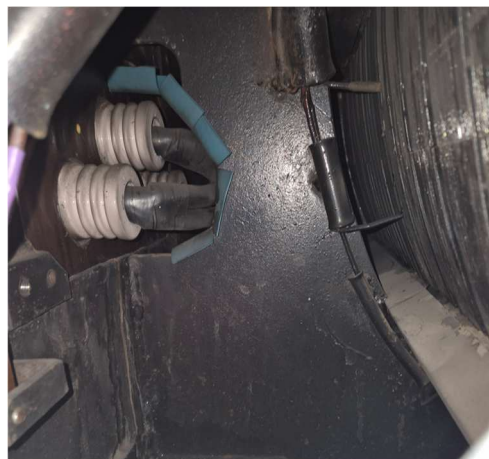
*Zdjęcie 1 – wyprowadzenia mocy stojana generatora.*

*Zdjęcie 2 – wyprowadzenia mocy stojana generatora.*

- Możliwe luzy pomiędzy izolatorami przepustowymi (widocznymi na zdjęciach numer 1 i 2) a kablami łączącymi połączenia obwodowe uzwojenia stojana. Zaobserwowano niewielkie luzy podczas odkręcania i podczas przykręcania kabli wyprowadzeniowych. Ewentualne luzy mogą mieć bezpośredni wpływ na rezystancję uzwojenia stojana generatora.  
Zaleca się: demontaż izolatorów przepustowych i kontrolę stanu połączenia pomiędzy izolatorami przepustowymi a kablami uzwojenia stojana.

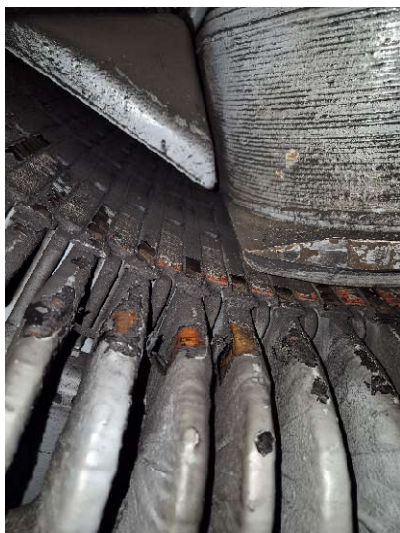
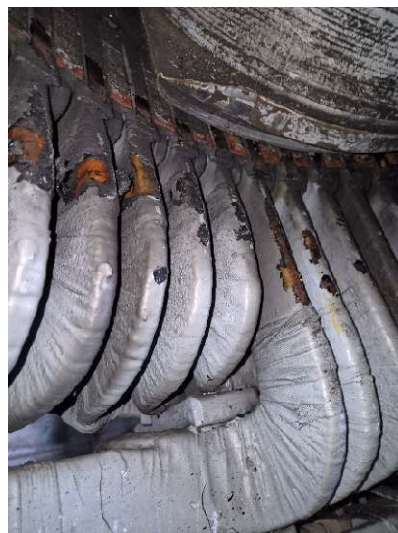
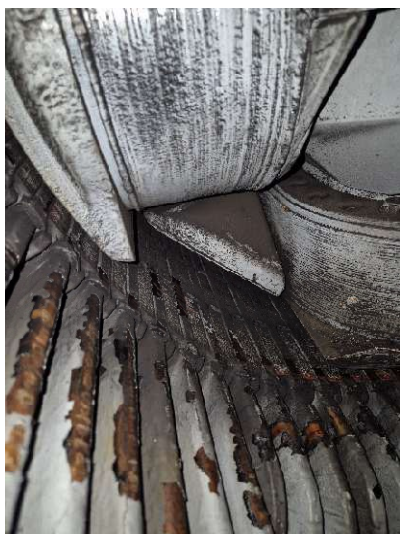
*Zdjęcie 3 – uzwojenie stojana generatora, widoczne silne zabrudzenia i uszkodzenia izolacji.*

*Zdjęcie 4 - uzwojenie stojana generatora, widoczne silne zabrudzenia i uszkodzenia izolacji.*

*Zdjęcie 5 - uzwojenie stojana generatora, widoczne silne zabrudzenia i uszkodzenia izolacji.*

- Silne zabrudzenie uzwojenia stojana (widoczne na zdjęciach numer 3 – 5, 10 – 14) uniemożliwiające szczegółową inspekcję. Tak silne zabrudzenie powierzchni izolacji uzwojenia może mieć bezpośredni wpływ na występowanie wyładowań niezupełnych powierzchniowych/ślizgowych.  
Zaleca się: demontaż wirnika, mycie uzwojenia i ponowienie inspekcji.

- Wielomiejscowe uszkodzenia izolacji głównej uzwojenia stojana (widoczne na zdjęciach numer 2 -15). Uszkodzenia spowodowane są obecnością luźnych elementów (prawdopodobnie elementów kierownicy powietrz) wewnątrz generatora podczas normalnej pracy maszyny. Zaleca się przeprowadzenie inspekcji/naprawy obejmującej: mycie uzwojenia, zlokalizowanie wszystkich uszkodzeń izolacji i naprawę uszkodzeń w dostępnym zakresie.

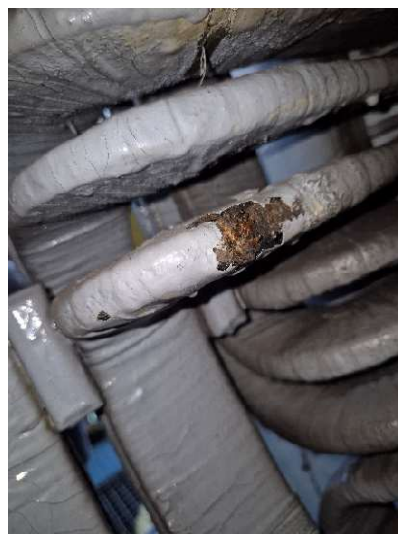
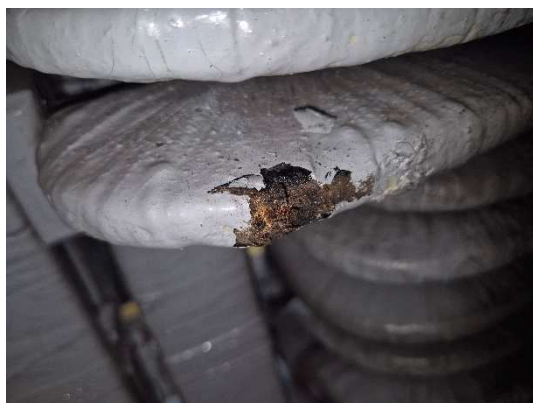
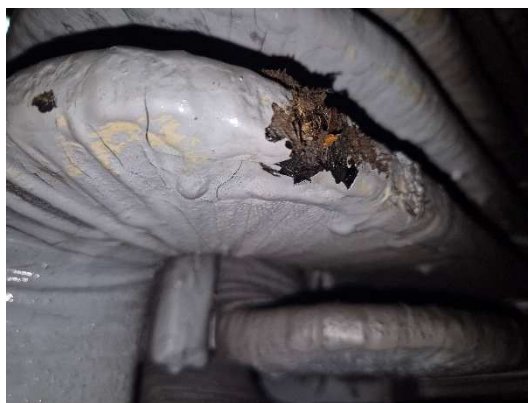
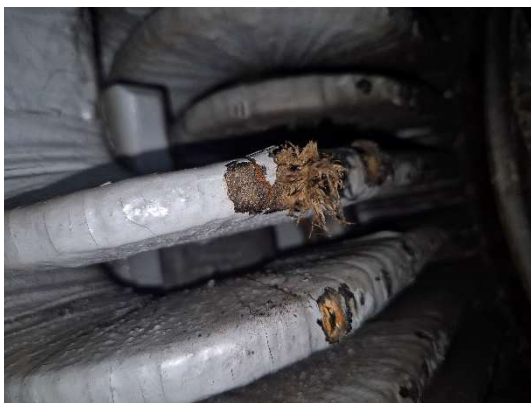
*Zdjęcie 6 - uzwojenie stojana generatora, widoczne uszkodzenia izolacji.*

*Zdjęcie 7 - uzwojenie stojana generatora, widoczne uszkodzenia izolacji.*

*Zdjęcie 8 - uzwojenie stojana generatora, widoczne uszkodzenia izolacji.*

*Zdjęcie 9 - uzwojenie stojana generatora, widoczne uszkodzenia izolacji.*

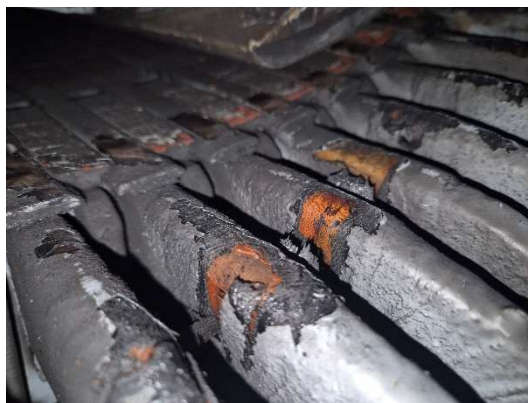
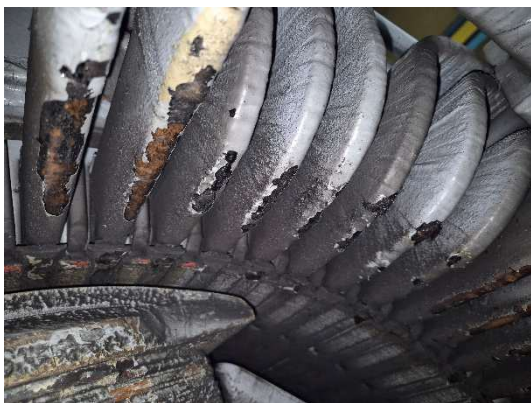
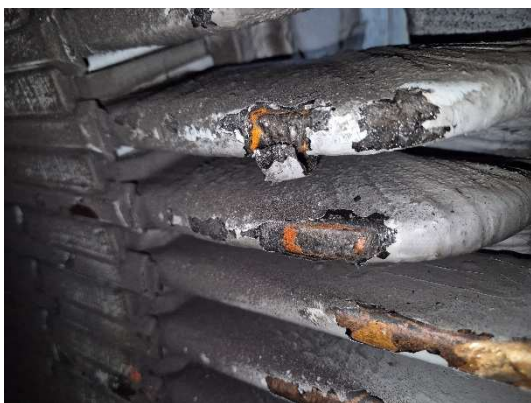
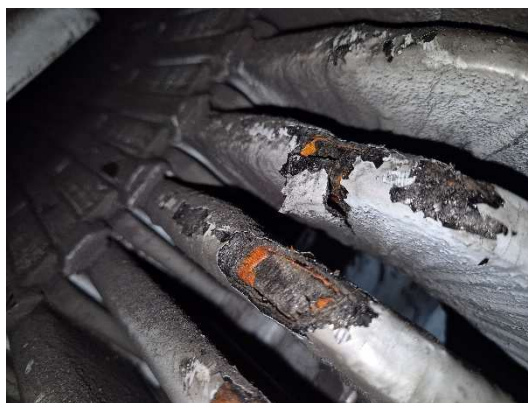
*Zdjęcie 10 - uzwojenie stojana generatora, widoczne silne zabrudzenia i uszkodzenia izolacji.*

*Zdjęcie 11 - uzwojenie stojana generatora, widoczne silne zabrudzenia i uszkodzenia izolacji.*

*Zdjęcie 13 - uzwojenie stojana generatora, widoczne silne zabrudzenia i uszkodzenia izolacji.*

*Zdjęcie 14 - uzwojenie stojana generatora, widoczne silne zabrudzenia i uszkodzenia izolacji.*

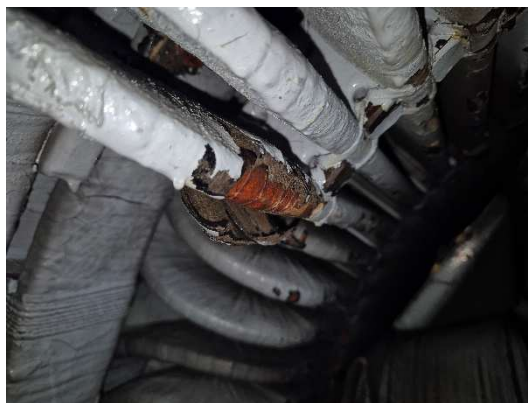
*Zdjęcie 12 - uzwojenie stojana generatora, widoczne uszkodzenia izolacji.*

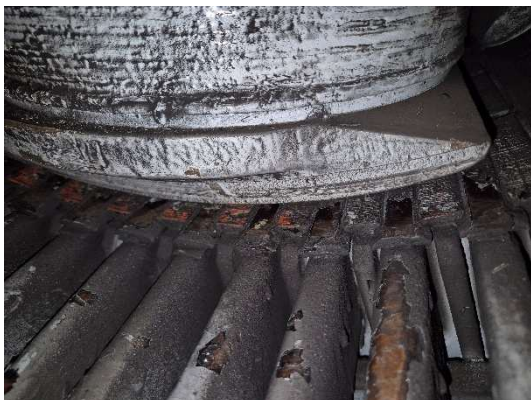
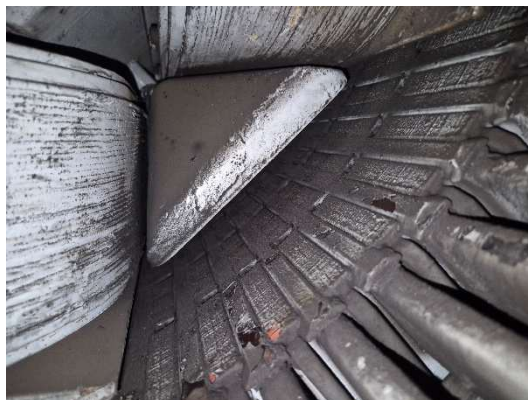
*Zdjęcie 15 – pierki wirnika generatora/palce dociskowe rdzenia stojana, widoczne duże zabrudzenie.*

*Zdjęcie 16 - pierki wirnika generatora/palce dociskowe rdzenia stojana, widoczne duże zabrudzenie.*

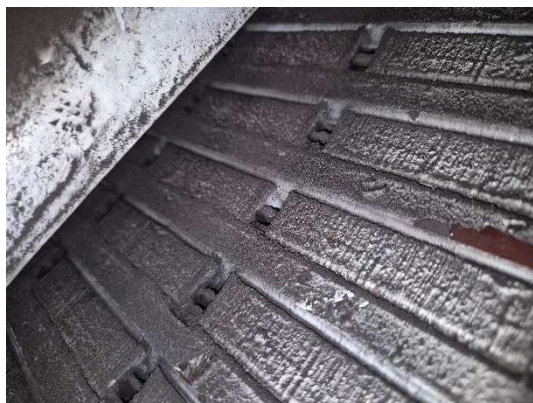
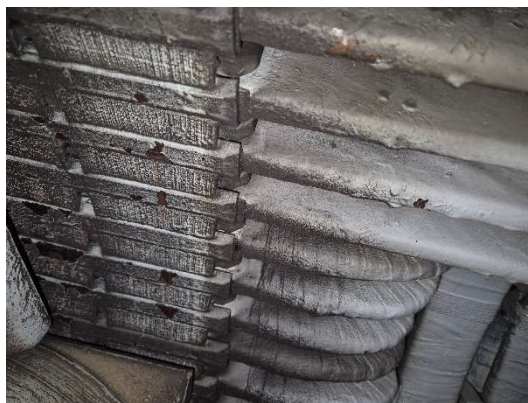
*Zdjęcie 17 – rdzeń/kliny uzwojenia stojana, widoczne silne zabrudzenie.*

*Zdjęcie 18 - rdzeń/kliny uzwojenia stojana, widoczne silne zabrudzenie.*

- Silne zabrudzenie wewnętrznej strony rdzenia stojana (widoczne na zdjęciach numer 16 – 18). Nie zauważono uszkodzeń rdzenia spowodowanych obecnością luźnych elementów podczas pracy generatora, jednakże ze względu na ograniczony dostęp do rdzenia spowodowany obecnością wirnika wewnątrz maszyny i warstwą brudu pokrywającą rdzeń, zaleca się: wykonanie próby nagrzewania indukcyjnego pakietu rdzenia magnetycznego w celu określenia kondycji blach rdzenia.

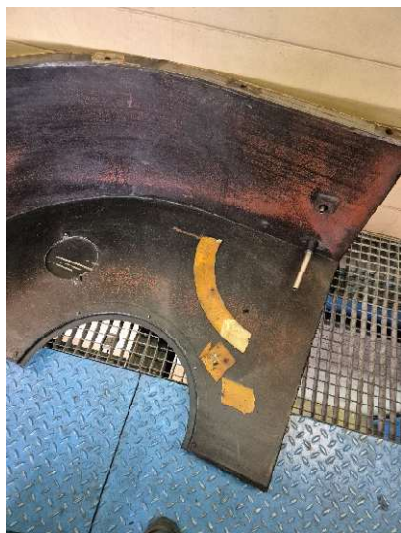
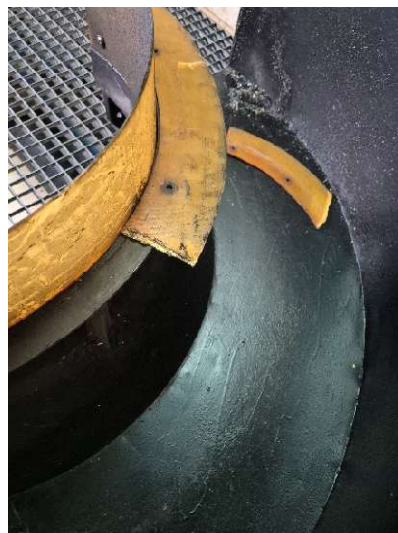
*Zdjęcie 19 – pokrywa końcowa/uszkodzona kierownica powietrza.*

*Zdjęcie 20 - pokrywa końcowa/uszkodzona kierownica powietrza.*

- Uszkodzenia kierownicy powietrza której to części prawdopodobnie doprowadziły do uszkodzenia izolacji głównej stojana generatora. Zaleca się wymianę uszkodzonej kierownicy powietrza i kontrolę pozostałych elementów pokryw końcowych.

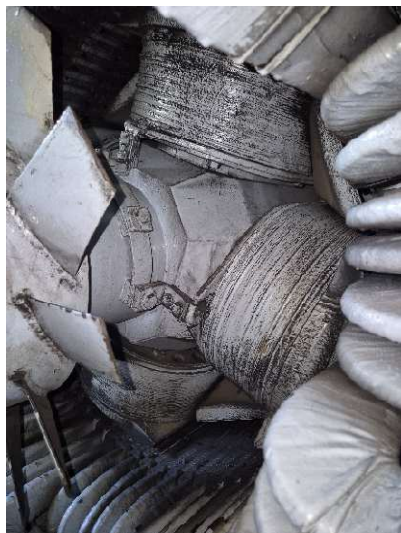
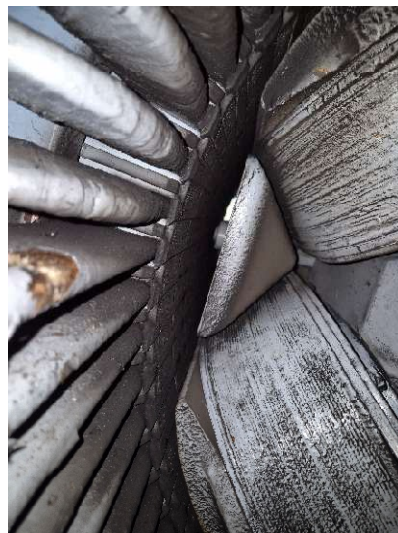
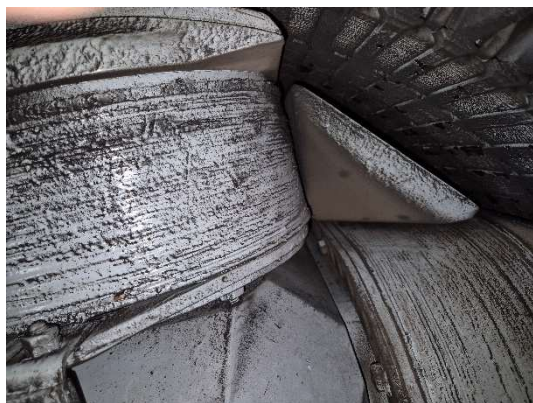
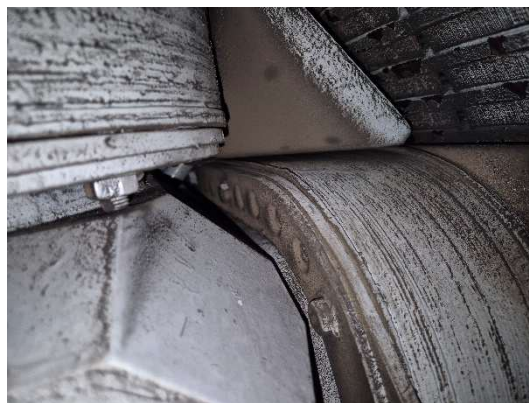
*Zdjęcie 21 – uzwojenie wirnika generatora, widoczne duże zabrudzenie.*

*Zdjęcie 22 - - uzwojenie wirnika generatora, widoczne duże zabrudzenie.*

Zdjęcie 23 - -- uzwojenie wirnika generatora, widoczne duże zabrudzenie.

Zdjęcie 24 - -- uzwojenie wirnika generatora, widoczne duże zabrudzenie.

- Silne zabrudzenie powierzchni wirnika. Obecna inspekcja była mocno ograniczona ze względu na silne zabrudzenie i brak dostępu do większości powierzchni wirnika.  
Zleca się: demontaż wirnika, mycie i ponowną inspekcję.

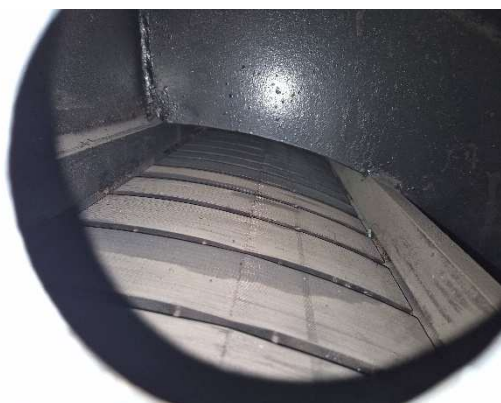
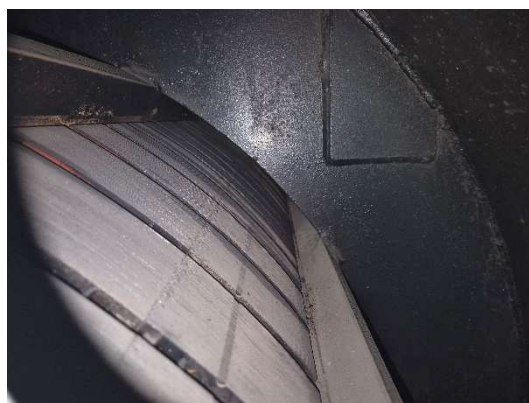
Zdjęcie 25 - rdzeń stojana generatora.

Zdjęcie 26 - rdzeń stojana generatora.
