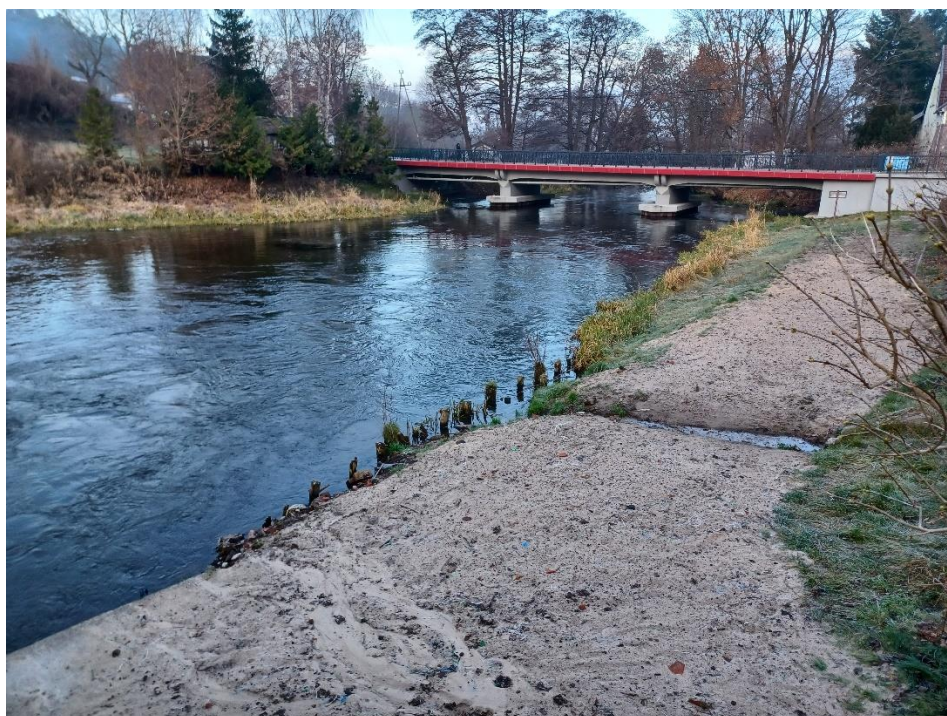
Foto 1. Prawy brzeg WD poniżej wylotów z elektrowni – zniszczone umocnienia faszynowe

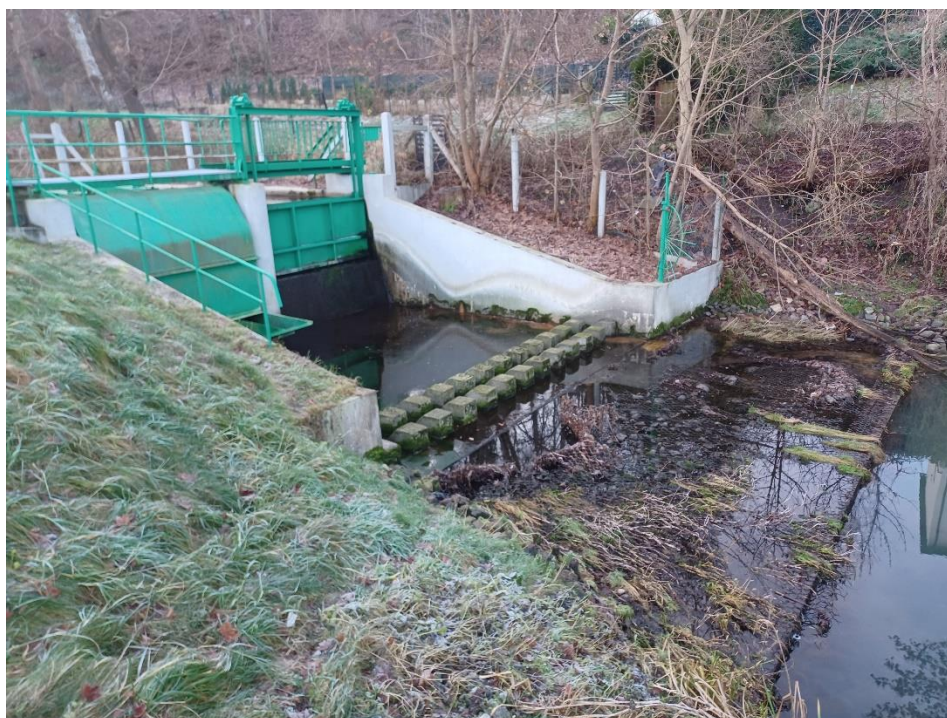
Foto 2. Jaz upustowy usytuowany przy lewym brzegu koryta rzeki Łupawy – widok od strony WD

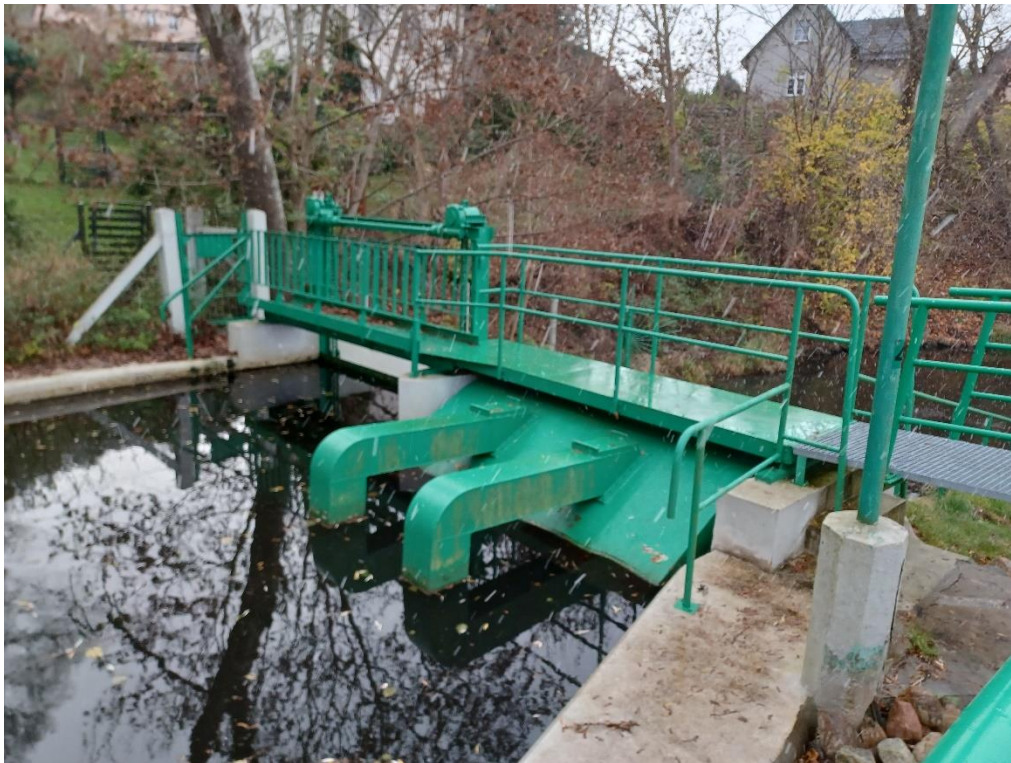
Foto 3. Jaz upustowy usytuowany przy lewym brzegu koryta rzeki Łupawy – widok od strony WG

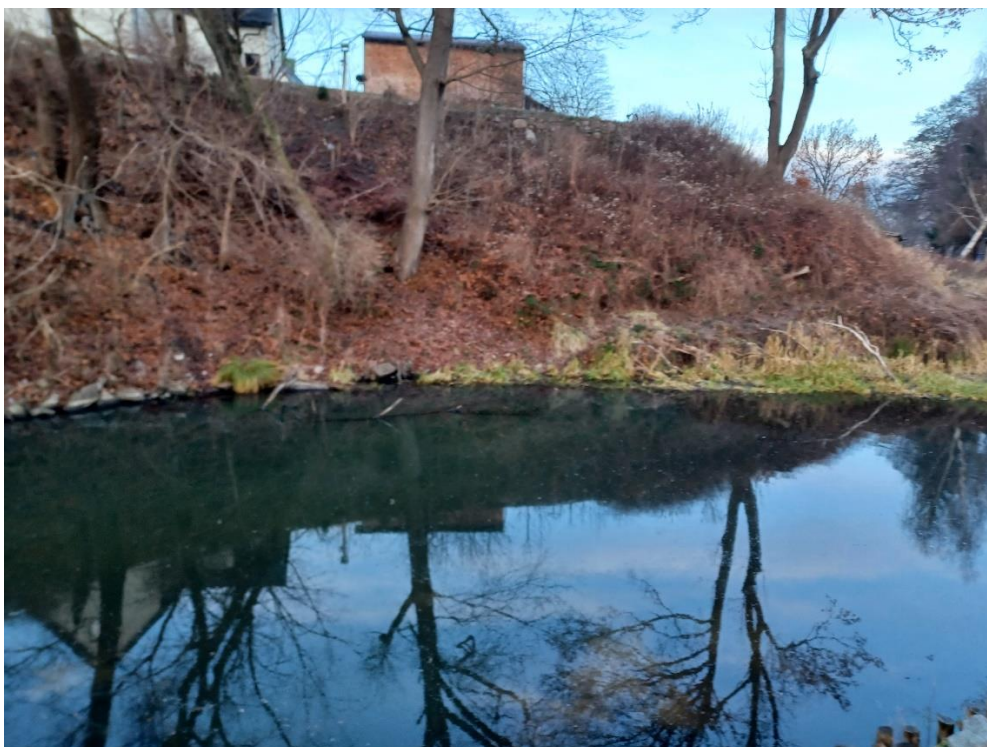
Foto 4. Zniszczone umocnienia faszynowe brzegu lewego poniżej jazu upustowego

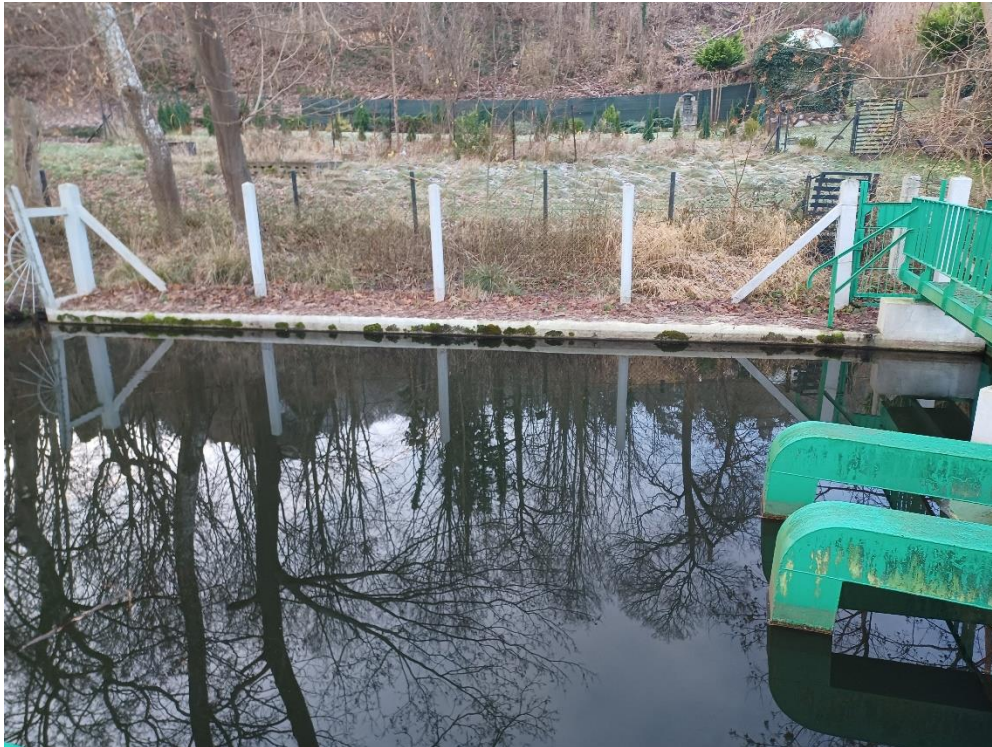
**Foto 5. Kanał dopływowy do jazu upustowego**
