## STATINIO APŽIŪROS AKTAS

2025.12.04 Nr. (7.3-4)/4713

Statinio adresas – AB, „Orlen Lietuva“ krovos baras Nr.1 geležinkelio estakada 910-70

Apžiūros tikslas – priešgaisrinio vamzdyno atnaujinimas

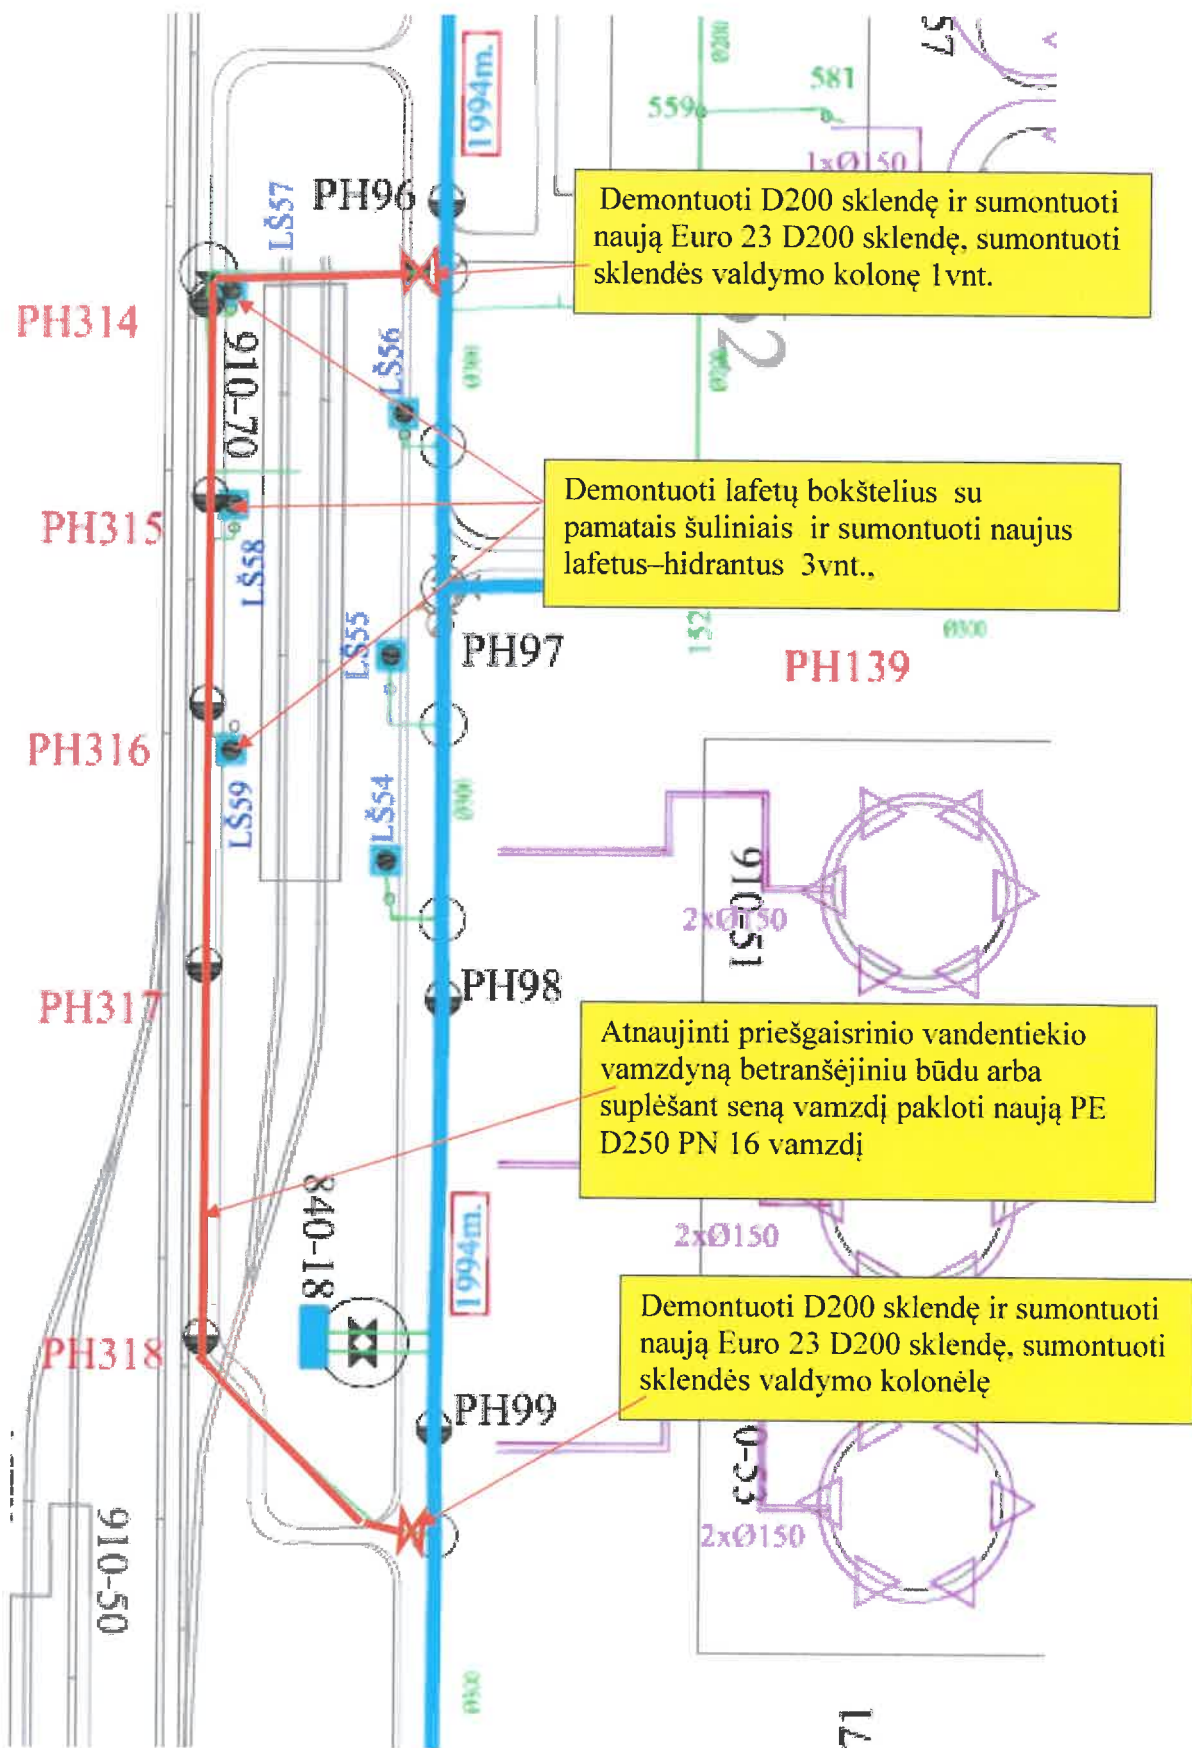
## DARBO SCHEMA

**Priešgaisrinio vamzdyno atnaujinimas krovos baras Nr.1 estakada 910-70**

8. Naujai montuojamų lafetų vamzdynų slėgis ne mažesnis nei Pn16, vidinis vamzdyno D ne mažesnis nei 100mm. pagrindinis vamzdynas PE D250 PN16
9. Darbų vykdymas 2026 metais (Pateikti kuo trumpesni grafiką darbų atlikimui)
