III. Sprawdzenie wykonania zaleceń z poprzednich kontroli:

VI. Ustalenia oraz wnioski po sprawdzeniu stanu technicznego:					
W trakcie kontroli ustalono:					
Element, urządzenie, instalacja	Opis elementu/ charakterystyka i lokalizacja uszkodzenia, usterek/ Stan techniczny	Stopień pilności	Zalecenia	Zdjęcie	
Zewnętrzne warstwy przegród zewnętrznych					
Tynki, powłoki malarskie	Tynk cienkowarstwowy – miejscowe uszkodzenia głównie w strefie cokołowej. Powierzchnia tynków w dużej części zabrudzona. <i>Stan średni</i>	-	-

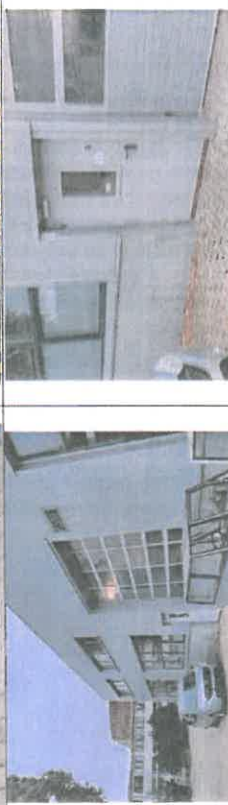
Okladziny	W części warsztatowej płyty obornickie bez widocznych uszkodzeń. Wgięta obróbka blacharska drzwi do hali. <i>Stan dobry</i>	-	-

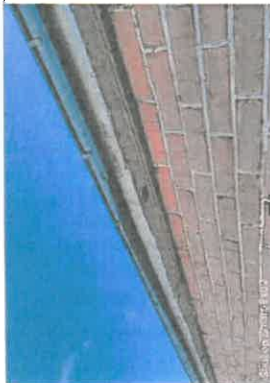
Elementy ścian zewnętrznych					
Gzymsy	Gzyms żelbetowy – miejscowe ubytki, łuszcząca się farba. <i>Stan średni</i>	-	-

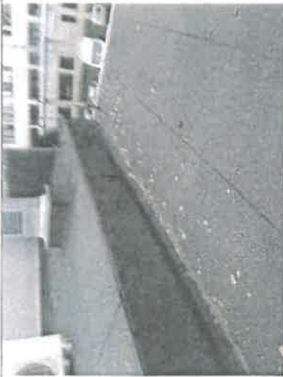
Atyki/murki ogniowe	Atyka murowana obłożona papą – bez widocznych uszkodzeń, papa porośnięta mchem <i>Stan średni</i>	-	-

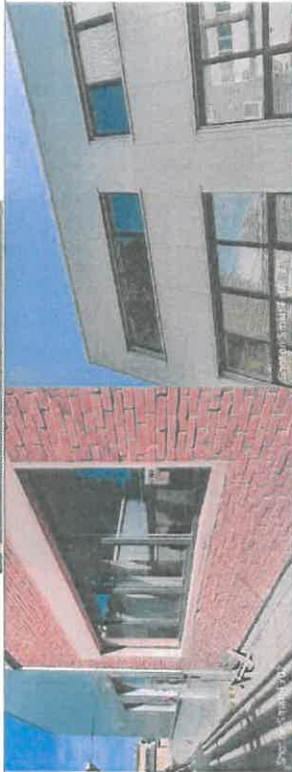
Stolarka okienna	Stolarka okienna PCV – w części socjalnej <i>Stan średni</i> Stolarka okienna PCV – w hali warsztatowej <i>Stan dobry</i>	-	-

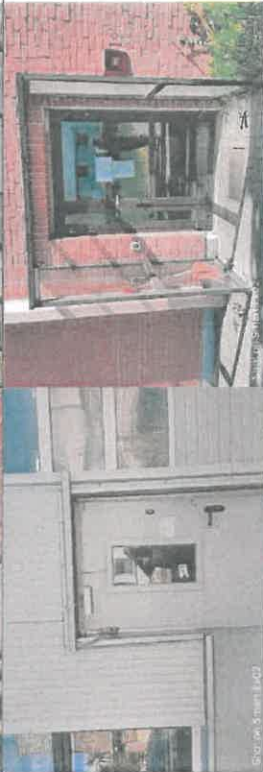
Stolarka drzwiowa – drzwi zewnętrzne	Drzwi zewnętrzne PCV – bez widocznych uszkodzeń <i>Stan dobry</i>	-	-

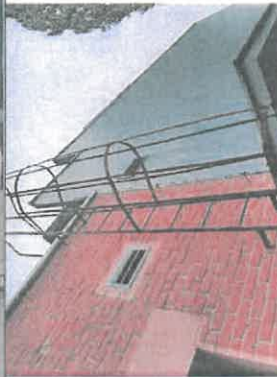
Drabiny	Konstrukcja stalowa – na całej powierzchni nalot korozji <i>Stan dostateczny</i>	3	Oczyszczyć i zabezpieczyć antykorozyjnie

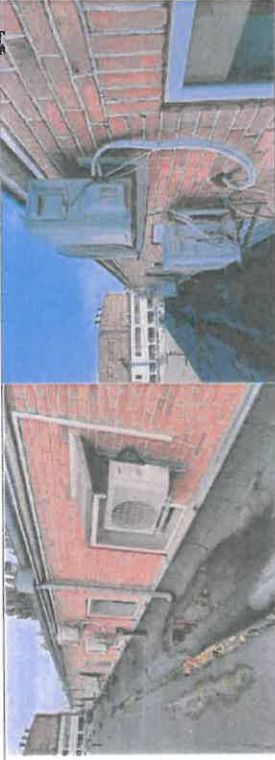
Urządzenia i instalacje zamocowane do ścian i dachu				
Szylidy, reklamy	<i>Stan dobry</i>	-	-	-
Klimatyzatory	Ocena dotyczy mocowania klimatyzatora <i>Stan dobry</i>	-	-

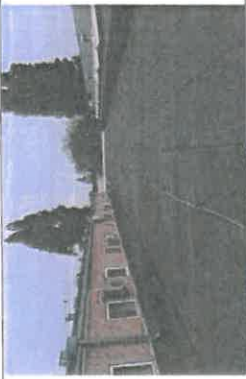
Pokrycie dachowe i elementy odwodnienia				
Pokrycie dachu	Papa termozgrzewalna wierzchniego krycia. Miejscowe uszkodzenia i odklejenia papy. Widoczne przecieki wewnątrz budynku socjalnego. <i>Stan dostateczny</i>	3	Zlokalizować miejsca przecieku i wykonać naprawy. Doszczelnić obróbkę z papy m.in. wywietrzników dachowych

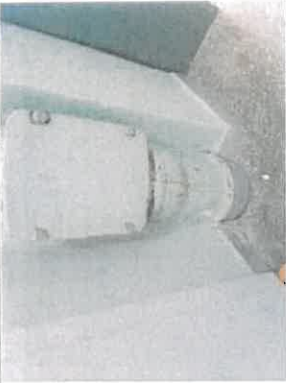
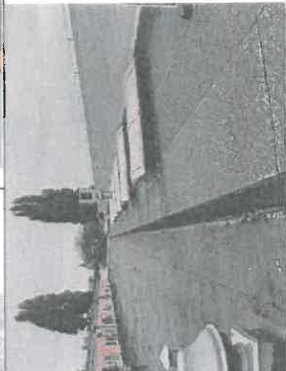
Rynny/rury spustowe	Odprowadzenie wód opadowo-roztopowych z dachów <i>Stan dobry</i>	3	Zaleca się systematyczne oczyszczanie rynien skrajnych oraz doszczelnienie żeliwnych rur spływowych.

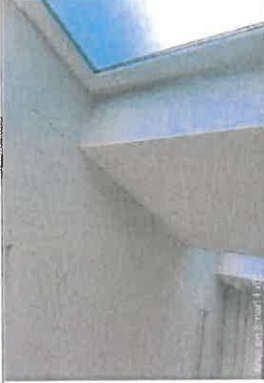
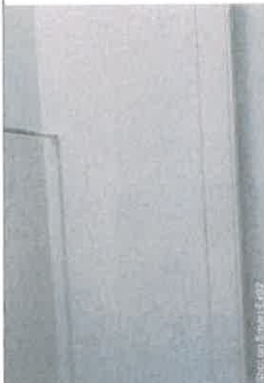
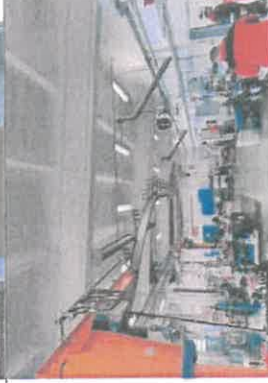
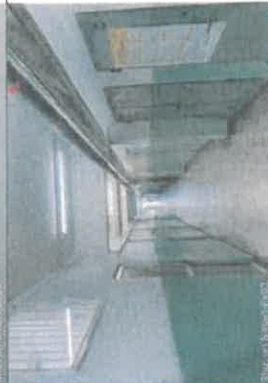
Konstrukcja					
Ścian	Widoczne pęknięcia na połączeniu ściany z sufitem oraz zarysowania na ścianie <i>Stan średni</i>	-	Kontrolować szerokość rozwarcia rys

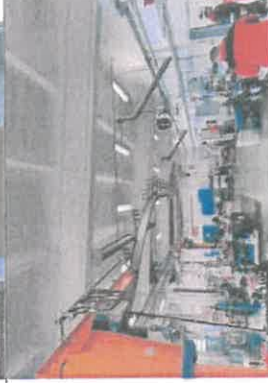
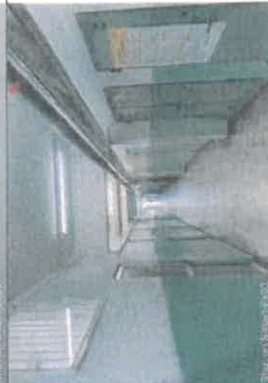
Stropów	Strop żelbetowy – brak widocznych uszkodzeń <i>Stan dobry</i>	-	-

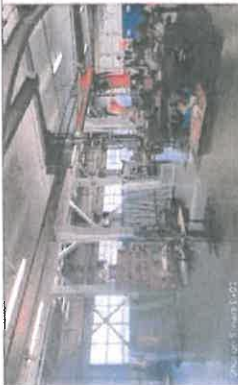
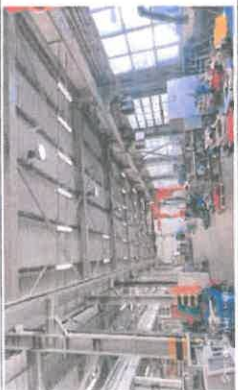
Slupy	Slupy stalowe oraz żelbetowe – bez widocznych uszkodzeń <i>Stan dobry</i>	-	-

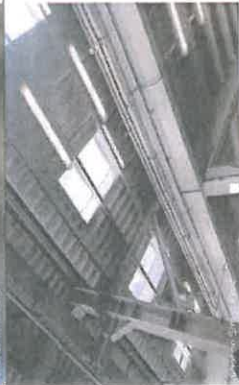
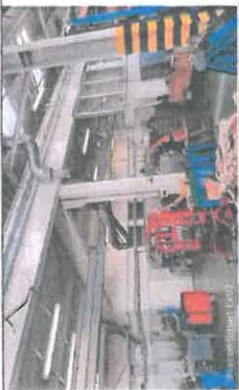
Belki	Belki stalowe oraz żelbetowe – bez widocznych uszkodzeń <i>Stan dobry</i>	-	-

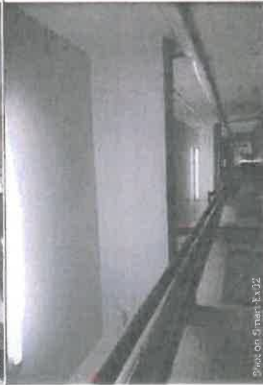
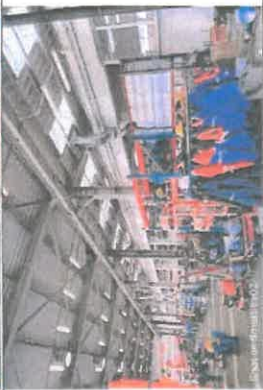
Dachu	Konstrukcja dachu stalowa w hali oraz żelbetowa w części socjalnej – bez widocznych uszkodzeń <i>Stan dobry</i>	-	-

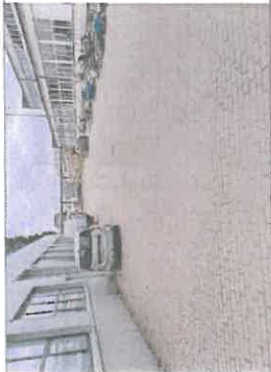
Inne elementy					
Chodniki, place	Kostka brukowa, bez widocznych uszkodzeń, zapadnięć, miejscowo porośnięta roślinnością <i>Stan dobry</i>	-	-

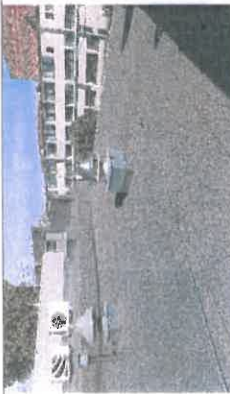
Wentylacja mechaniczna, wentylatory dachowe	<i>Stan dobry</i>	-	-
