Úvod

Spolana	Nález poškození vnitřního povrchu F 1703 (Katex 2)	
		Strana 8 z 8

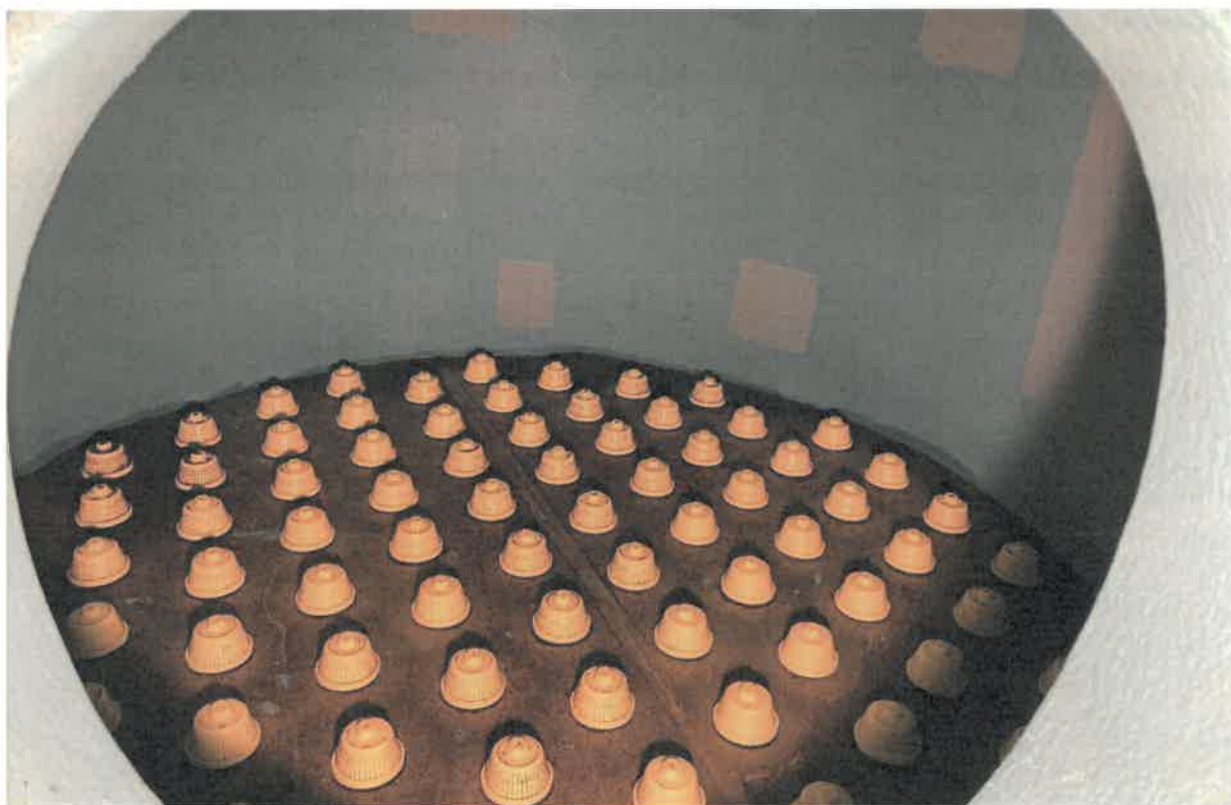
Obr. 7 – Celkový pohled na válcový meziprostor filtru skrz boční průřez.

- u prostoru mezi horním klenutým dnem a deskou s tryskami kompletně otryskat a opatřit novým vícevrstevným nátěrem z důvodu výskytu většího množství lokálního poškození, před nátěrem je nutné zavařit netěsnost a korozní zeslabení v místě trubkového závěsu.
- u meziprostoru mezi deskami s tryskami (přístup bočním průlezem) je lokální výskyt poškození ochranné vrstvy do cca počtu 10 míst, zde postačuje pouze provedení lokálního očištění a lokální opravy nátěrového systému.
