V.25a,60,63/2 iš V.25a,60,63/1, V.143/2a, V.23/2 į V.126/8, V.174 (55-siurbl.) ir V.174/2 (55-siurbl.), V.174/6 (55-siurbl.).

Terpè:katily kuras

Pd 11,5 bar Ps 16 bar ; td 120°C ; Ts 120°C kategorija: Бп IV ; Igr. III kat.

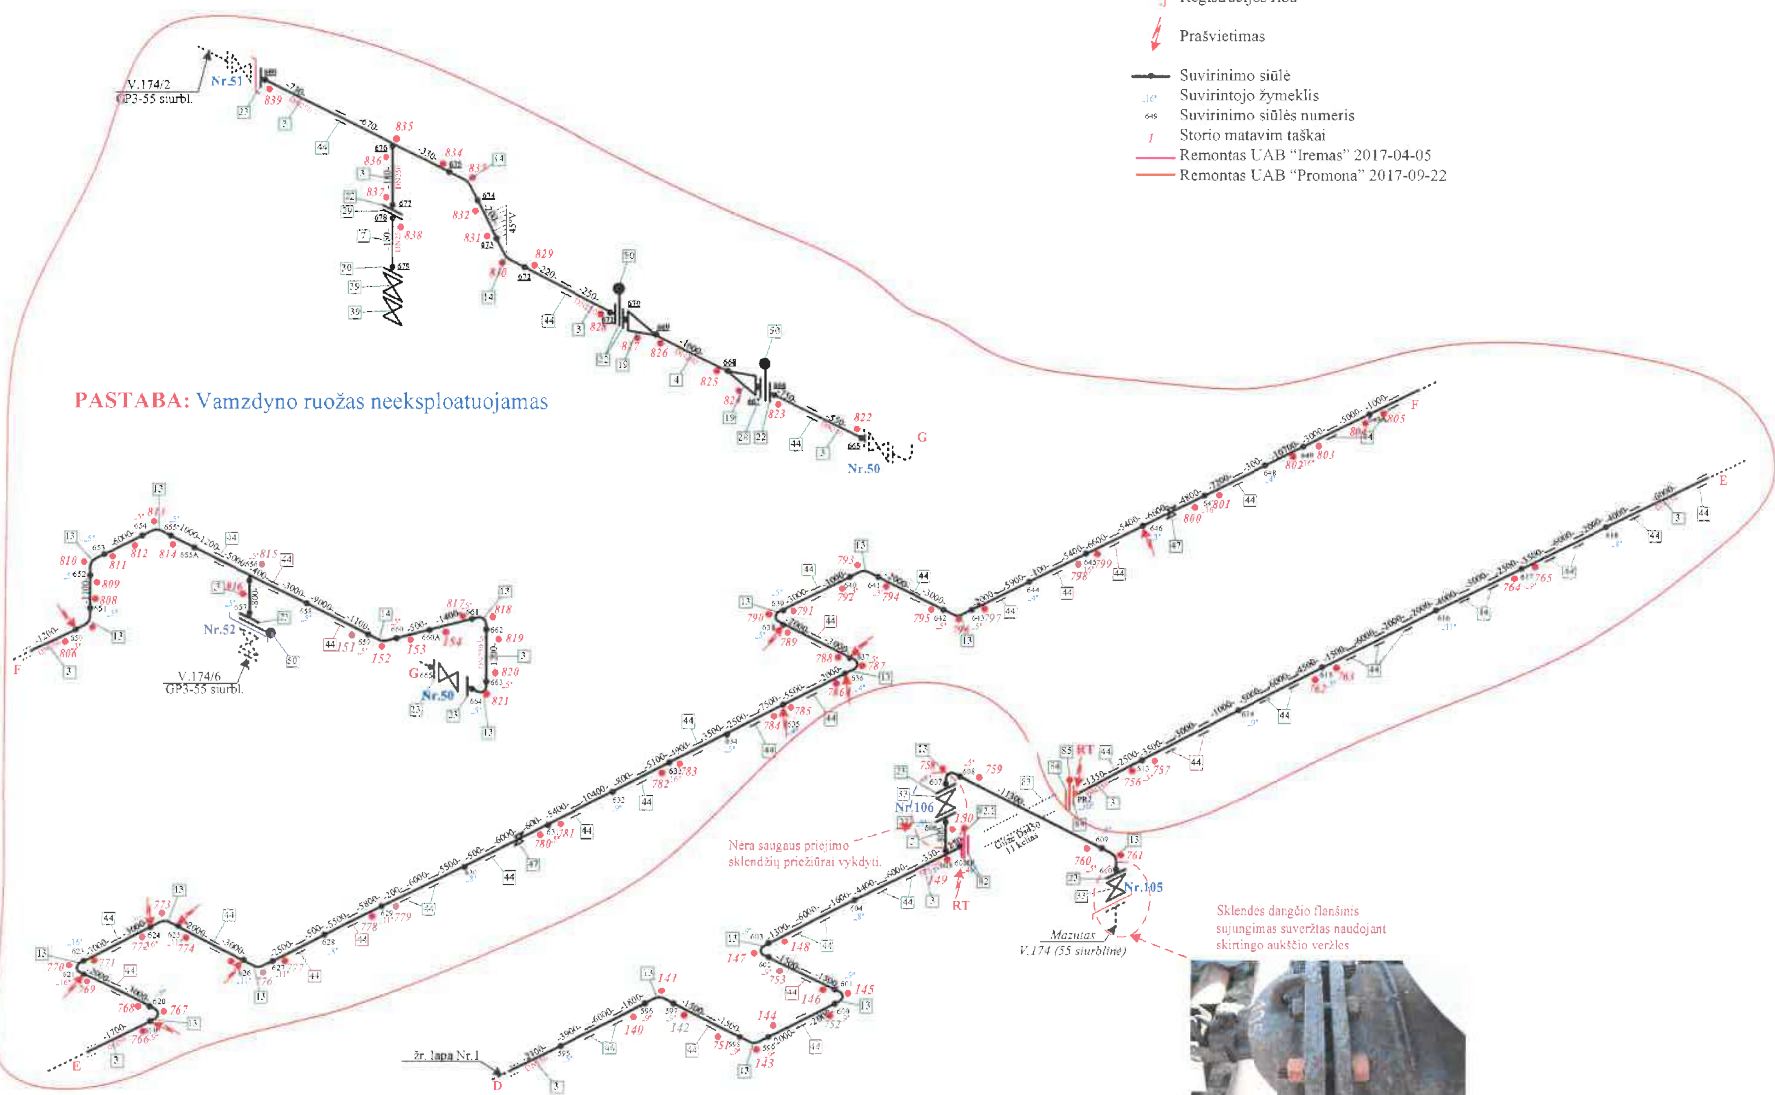
Ant vamzdyno sklendės nėra
pritvirtintos lentelės su numeriu,
atitinkančiu vamzdyno schemoje
nurodytam numeriui - Taisyklių
p.38

Pažeista vamzdyno izoliacija

Terpės praleidimas pro sklendės riebokšlį

PASTABA: Vamzdyno ruožas neeksploatuojamas

Dismantle-assemble the damper after revision DN150 PN16
Demontuoti sumontuoti sklendę po revizijos DS150 Ps16
