**ENERGA-OPERATOR SA**  
**Oddział w Kaliszu, RD SŁUPCA**

**ZAŁOŻENIA TECHNICZNE***Wymiana rozłącznika radiowego  
480375 w miejscowości Dziejzice gm. Łądek*

**100/2026/48MZE**

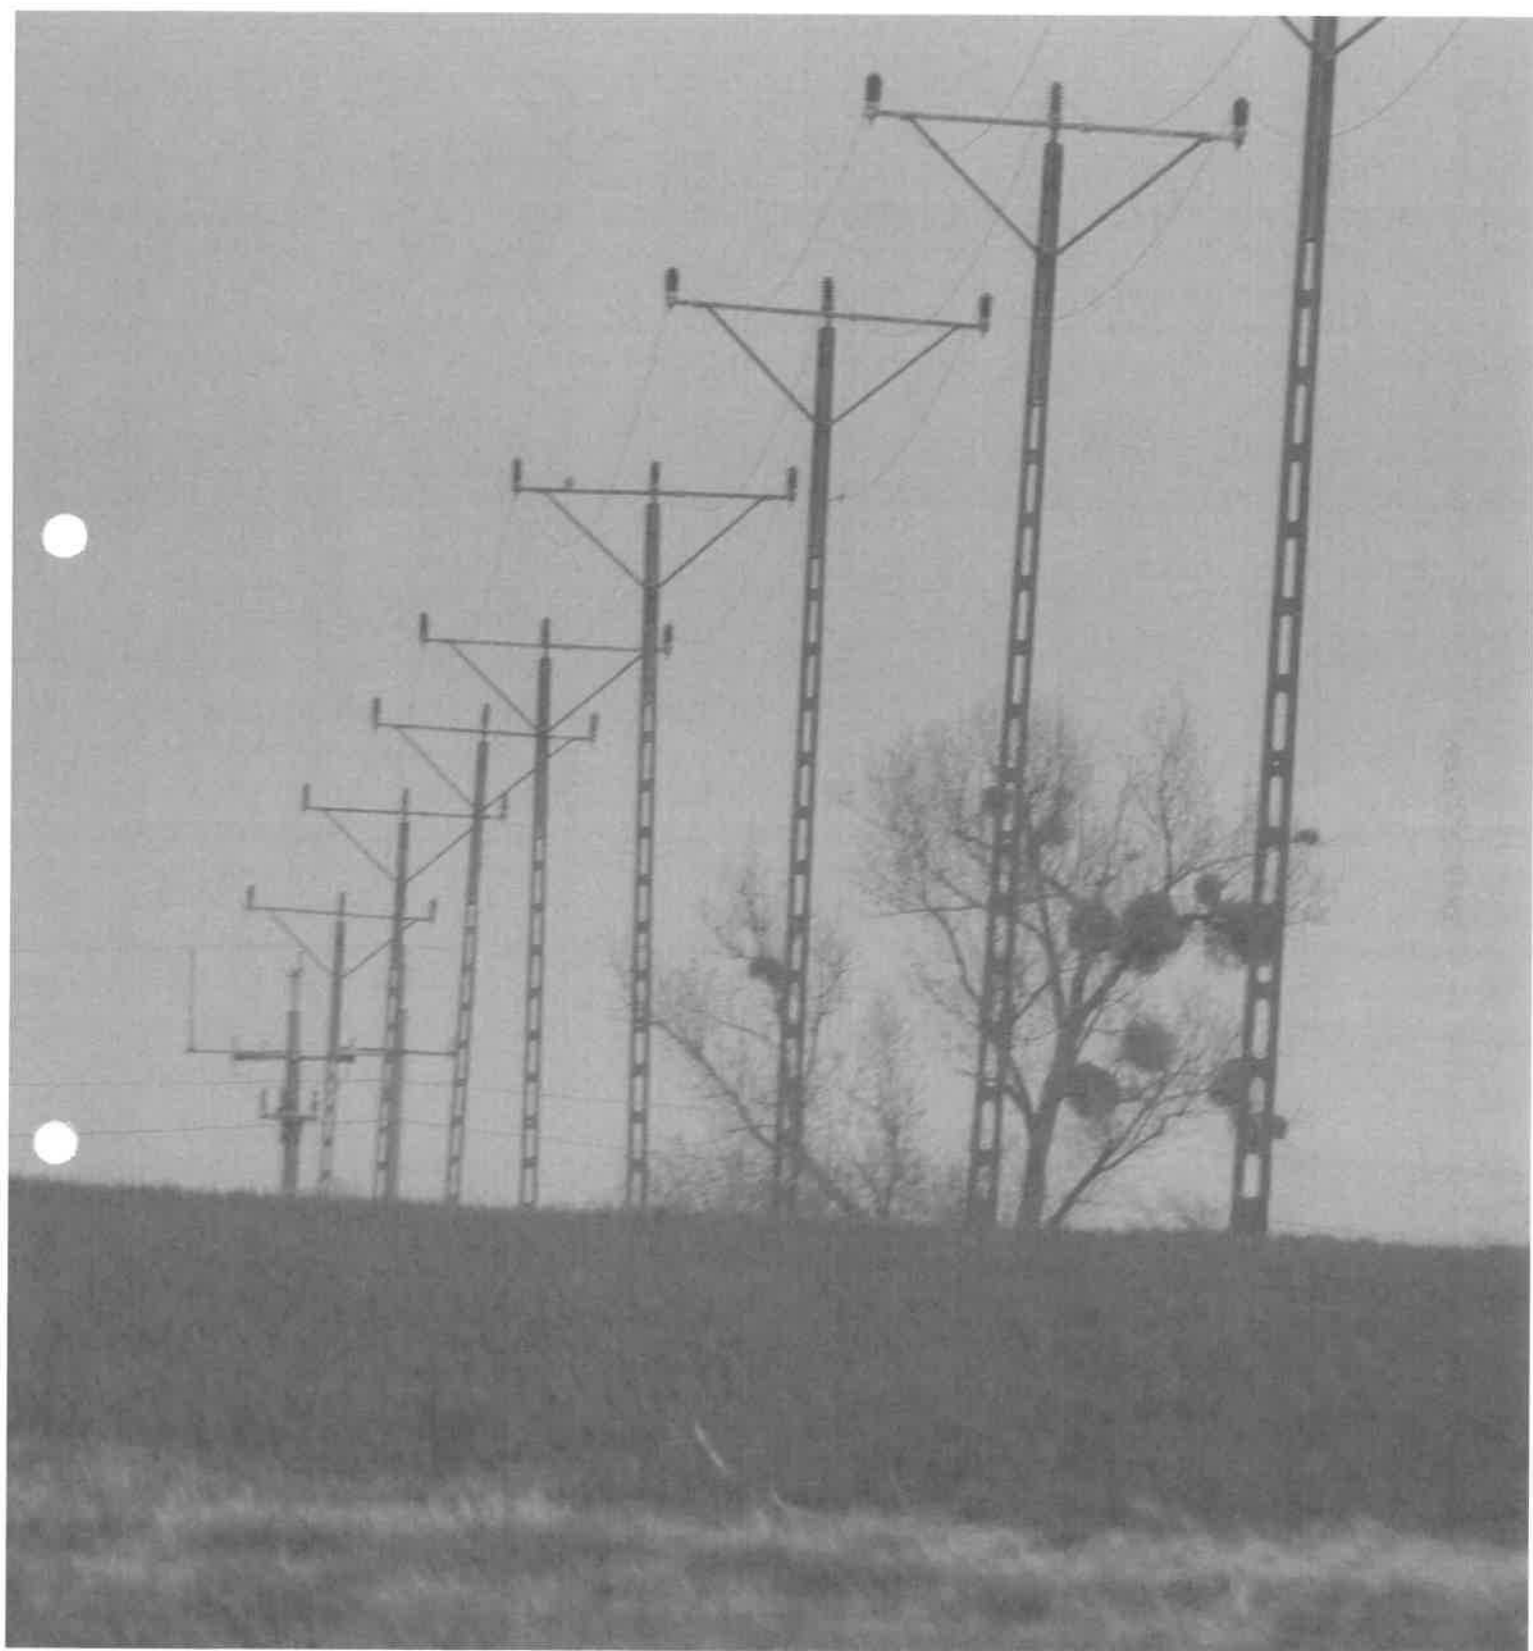
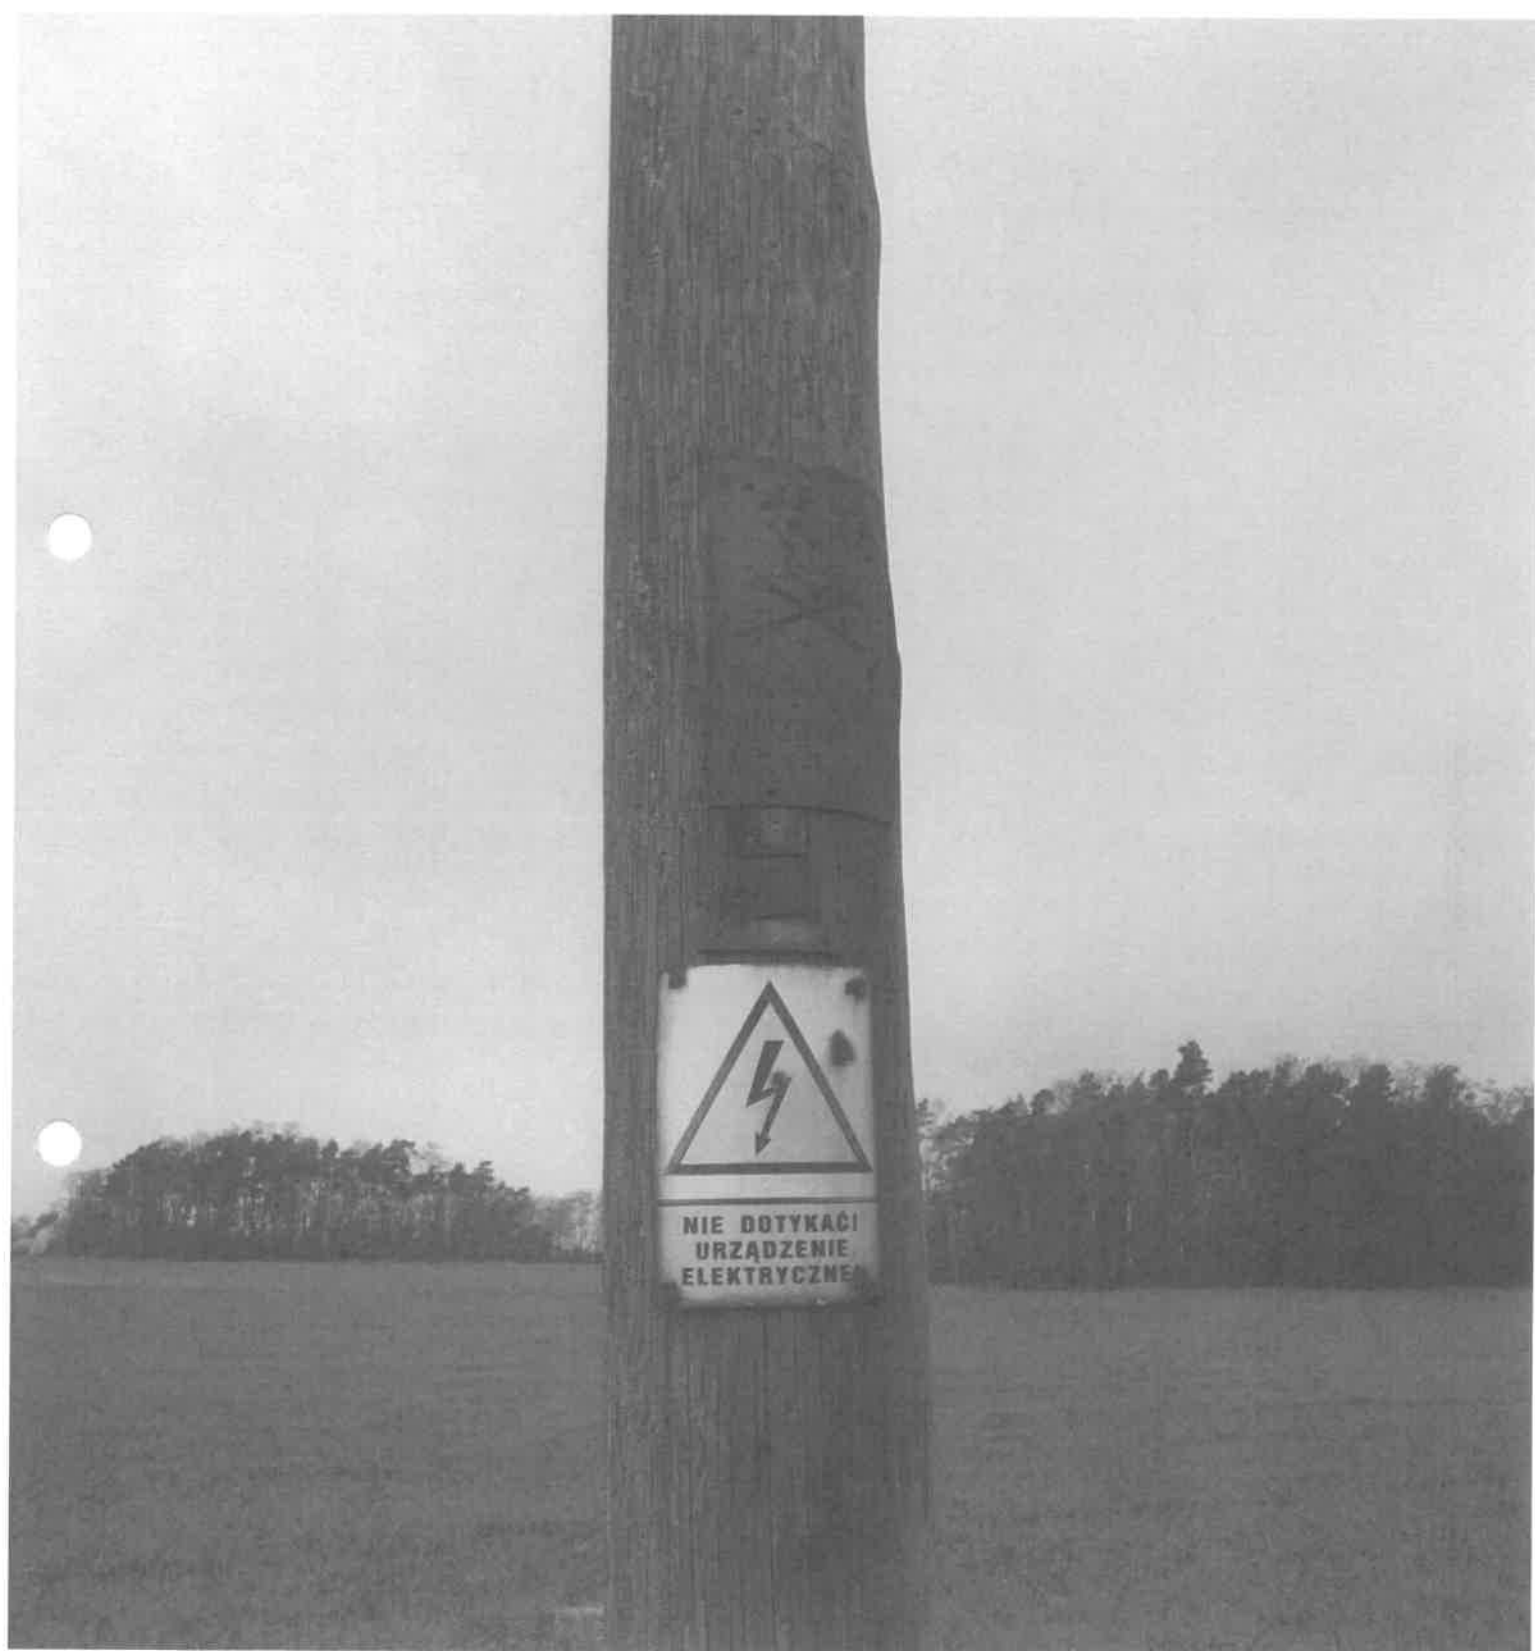
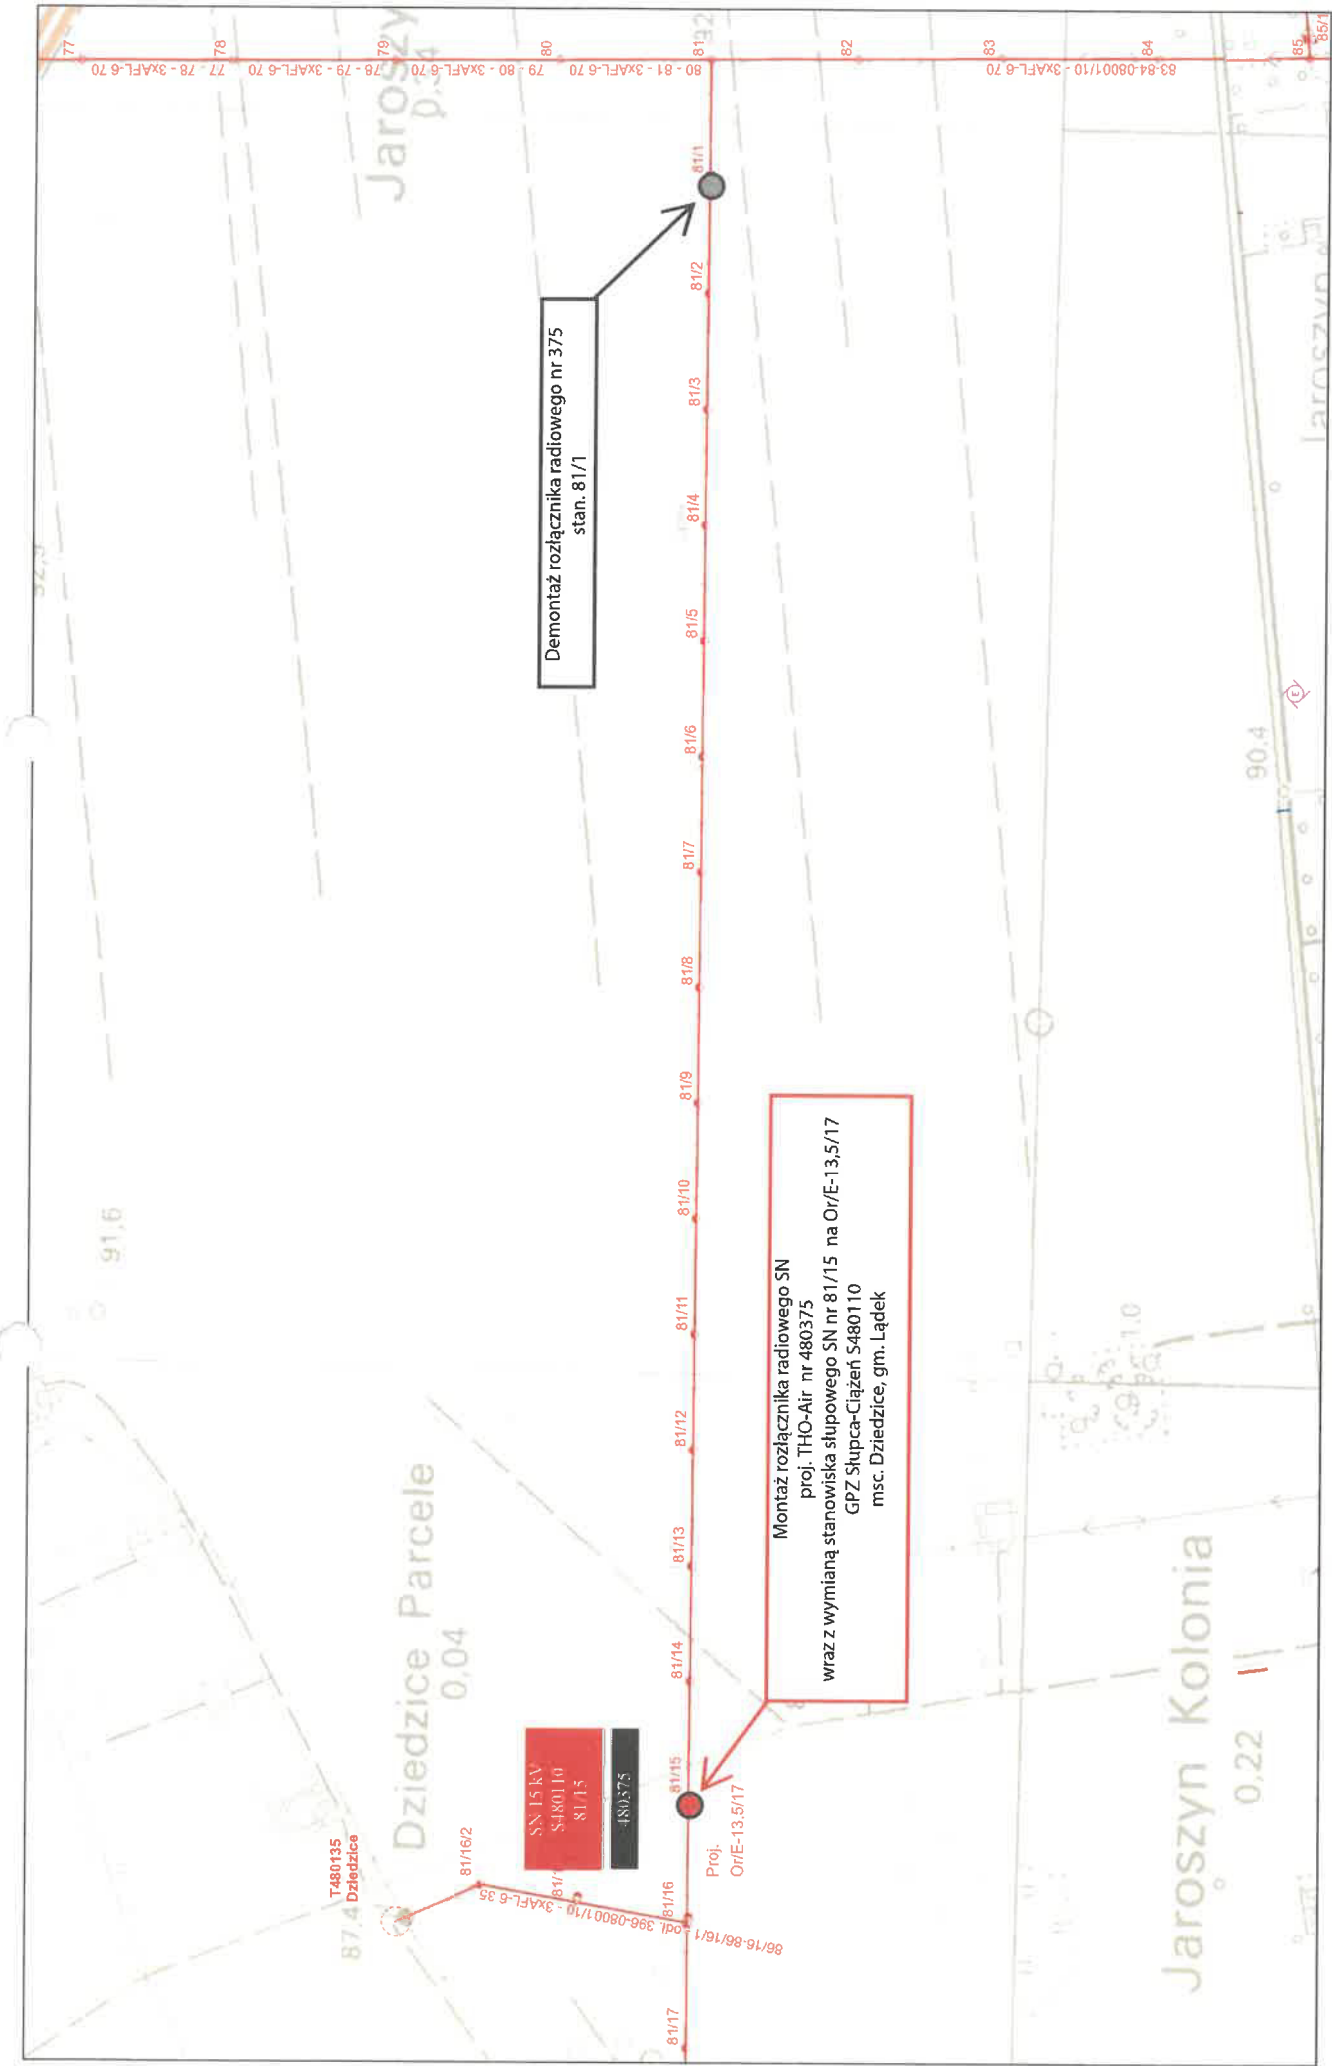
1. Plan wymiany rozłącznika radiowego

Montaż nowego rozłącznika radiowego THO-Air nr 480375 na stan. 81/15, oraz demontaż starego rozłącznika ze stanowiska 81/1 w linii SN GPZ Słupca-Ciążeń w msc. Dziedzice
