ENERGA-OPERATOR SA
Oddział w Kaliszu, RD SŁUPCA

ZAŁOŻENIA TECHNICZNE

*Wymiana rozłącznika radiowego
480785 w miejscowości Cwierzdzin gm. Witkowo*

NR ZAŁOŻEŃ TECH...: 102/2026/48MZE

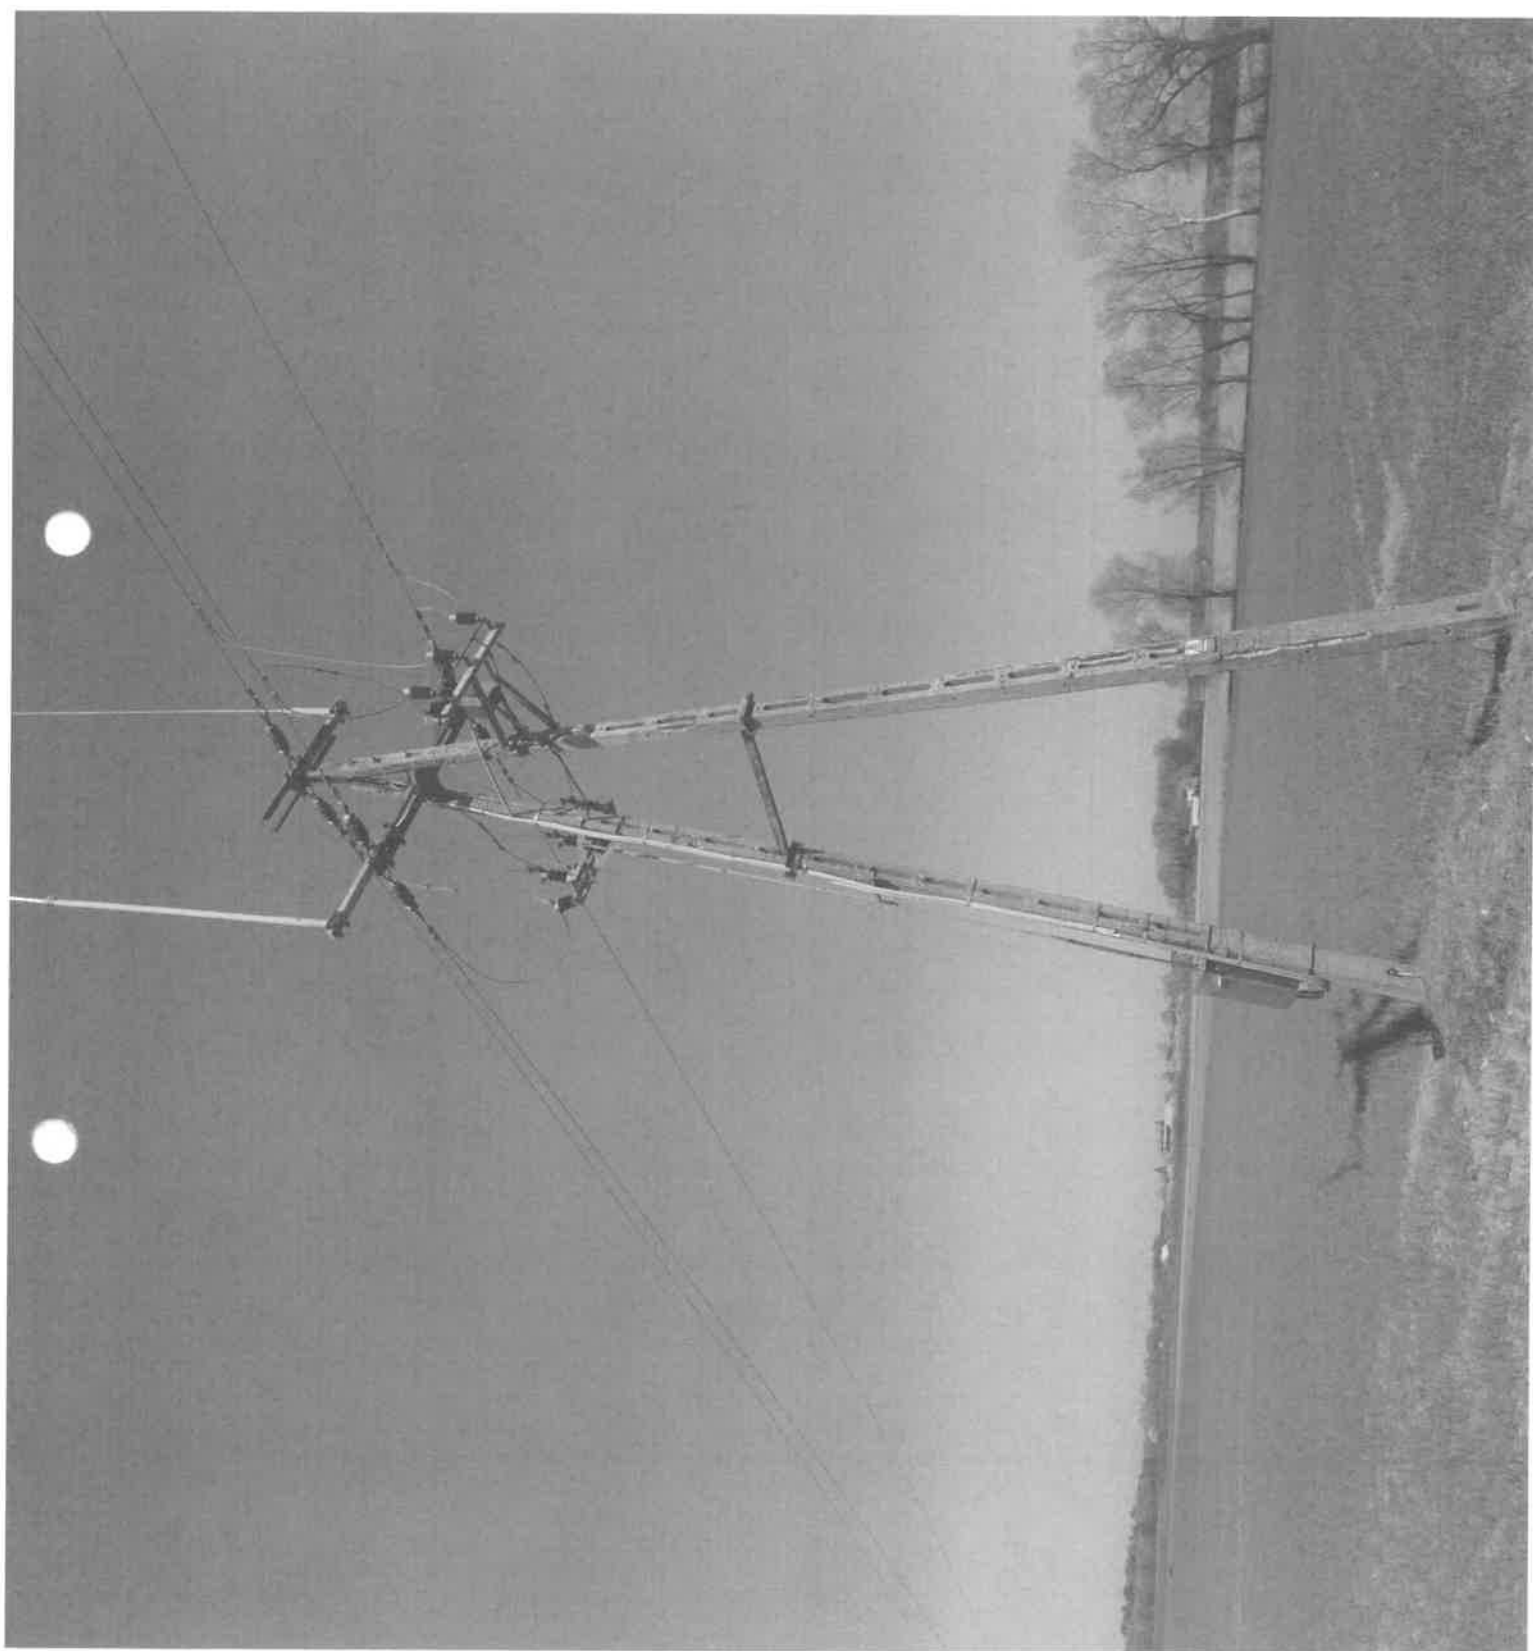
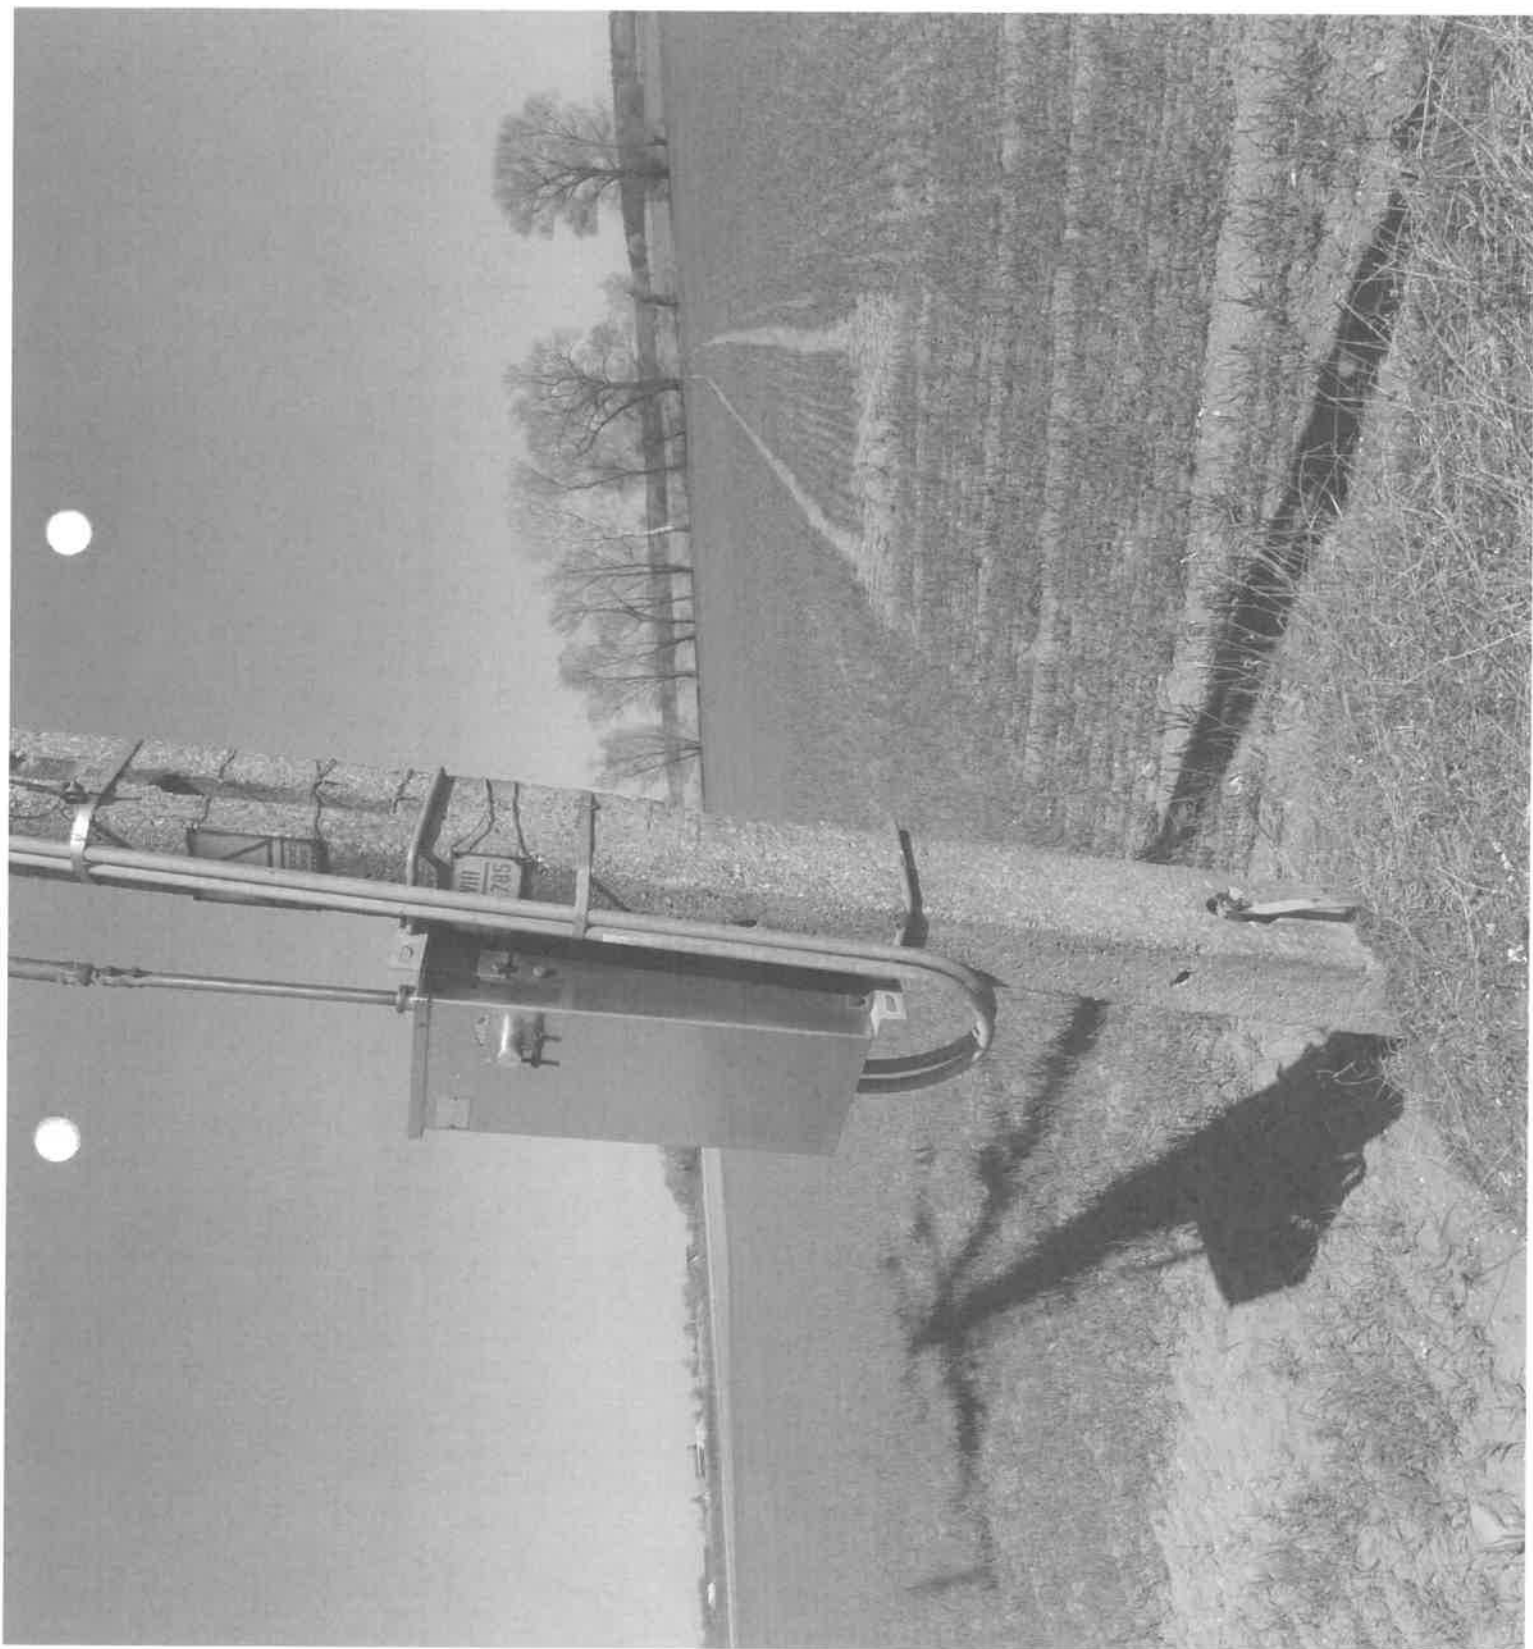
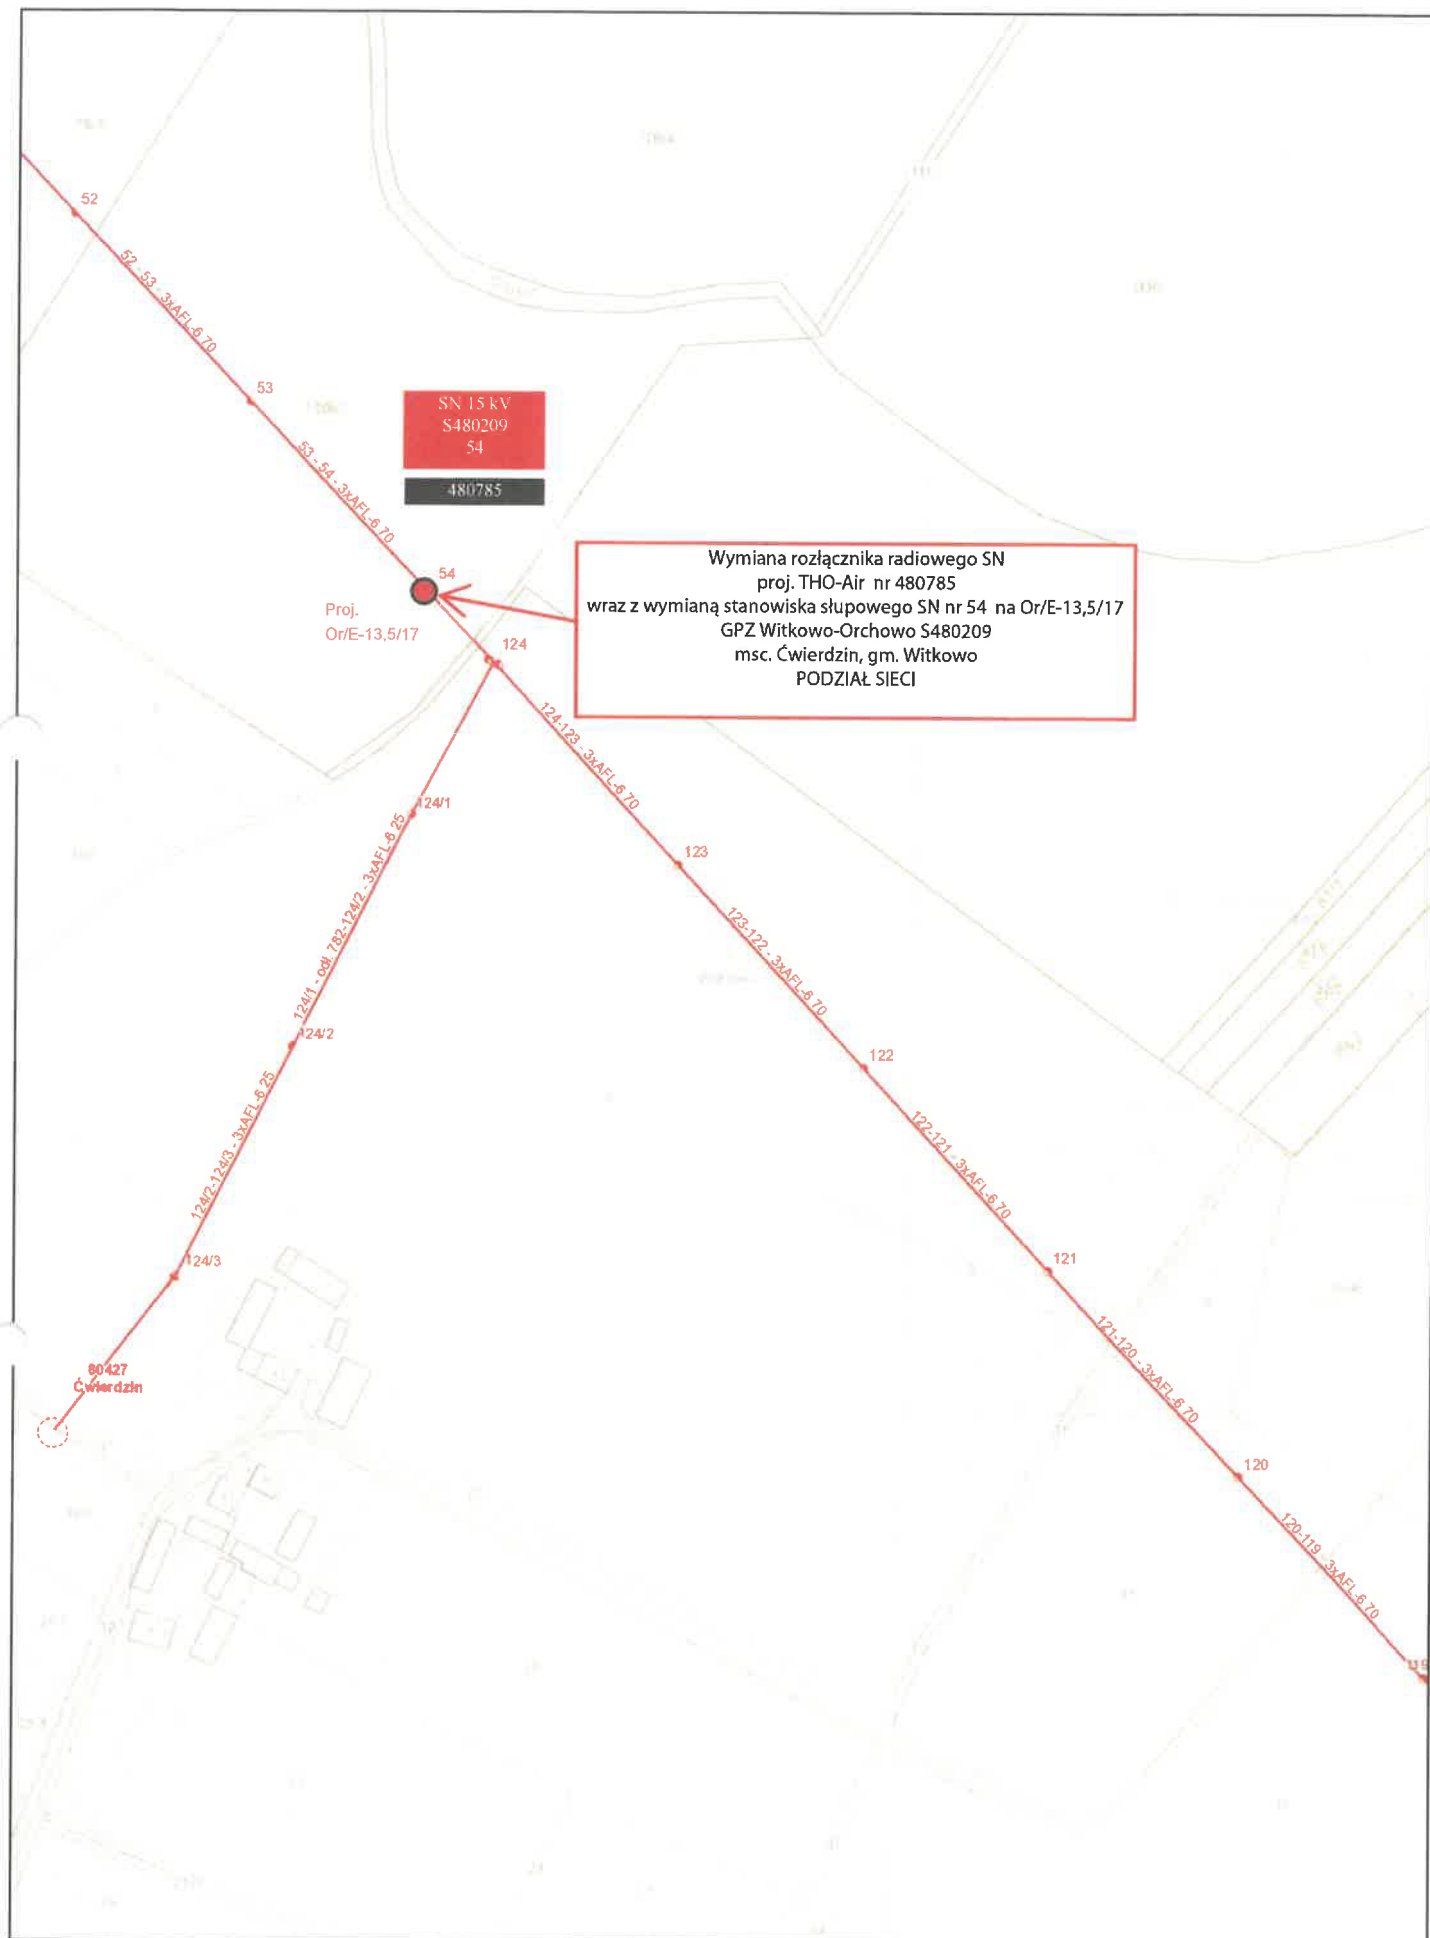
1. Plan wymiany rozłącznika radiowego

Wymiana istniejącego rozłącznika radiowego THO-Air nr 480785 na stan. 54 w linii SN GPZ Witkowo-Orchowo w msc. Ćwierdzin
