# PROTOKÓŁ

## z kontroli okresowej stanu technicznego obiektu

NR protokołu : ENERGA 010/ 2026

| Obiekt | <b>BUDYNEK RDM, 4-kondygnacyjny</b> |

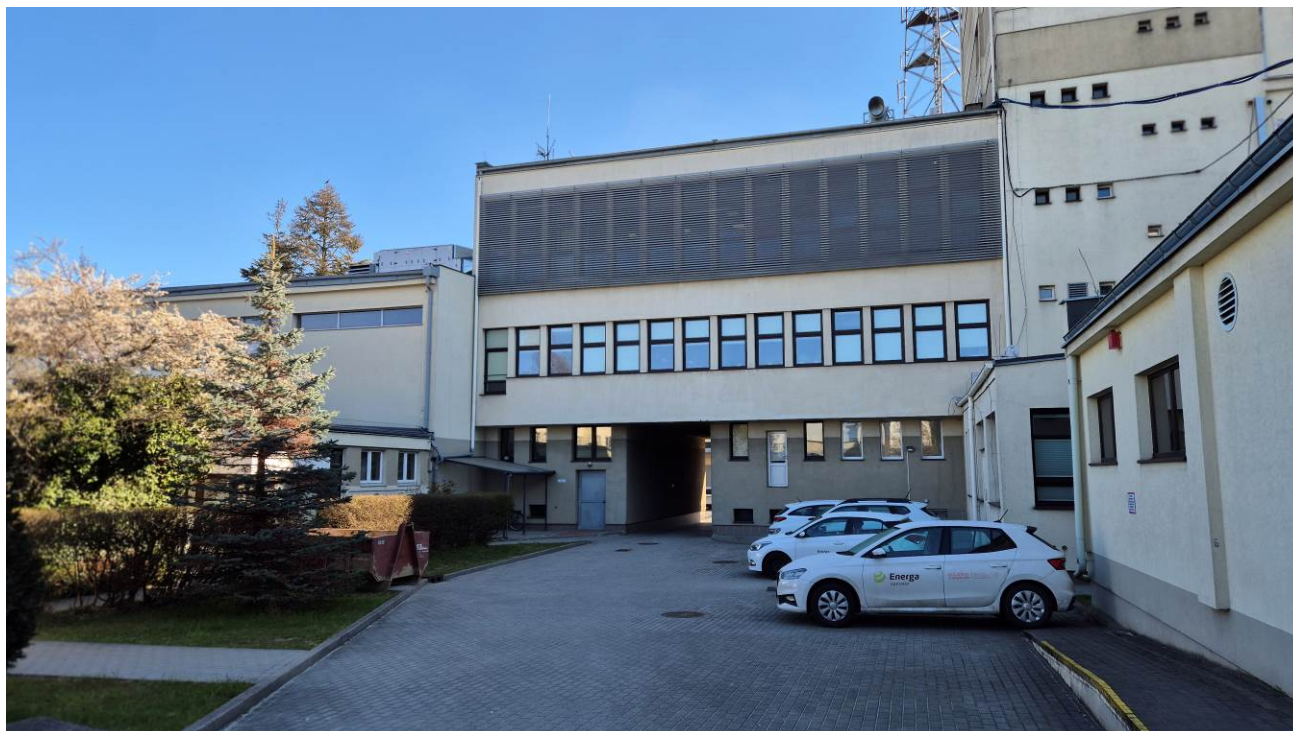
| Lp | Nazwa elementu budowlanego | Stan techniczny i opis stwierdzonych uszkodzeń | Stopień pilności |
|---|---|---|---|
| 3 | <b>Elewacje i schody</b> | Stan dobry, niewielkie miejscowe uszkodzenia. | |

Elewacja od strony kompleksu budynków EFG

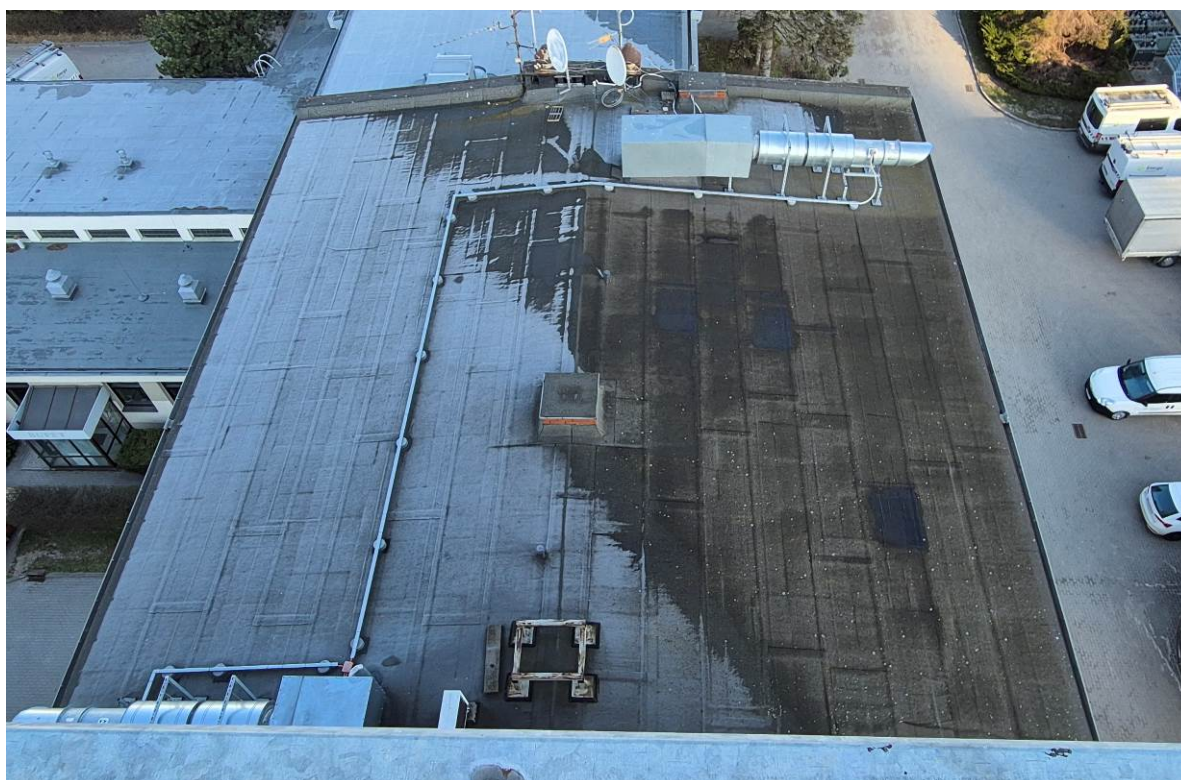
| Lp | Nazwa elementu budowlanego | Stan techniczny i opis stwierdzonych uszkodzeń | Stopień pilności |
|---|---|---|---|
| a) | Konstrukcja i pokrycie | Pokrycie papa - stan zadawalający. Nieszczelności nie zgłoszono. | |
| c) | Włazy, wyjścia na dach, inne konstrukcje stalowe zewnętrzne zamocowane do dachu | Elementy mocowane do dachu bez uwag.<br>Kominy, centrale wentylacyjne– stan dobry.<br>Wywietrzaki stalowe - Niewielkie ogniska korozji wywietrzaków. | |

Pokrycie dachu i elementy mocowane do dachu.

W ramach bieżącego utrzymania zabezpieczyć antykorozyjnie wywietrzaki dachowe.
